## Mit Leichtigkeit in die Neuzeit

Association Diocésaine de Paris

Jean-Michel Wilmotte, Paris; Hervé Baptiste, Paris

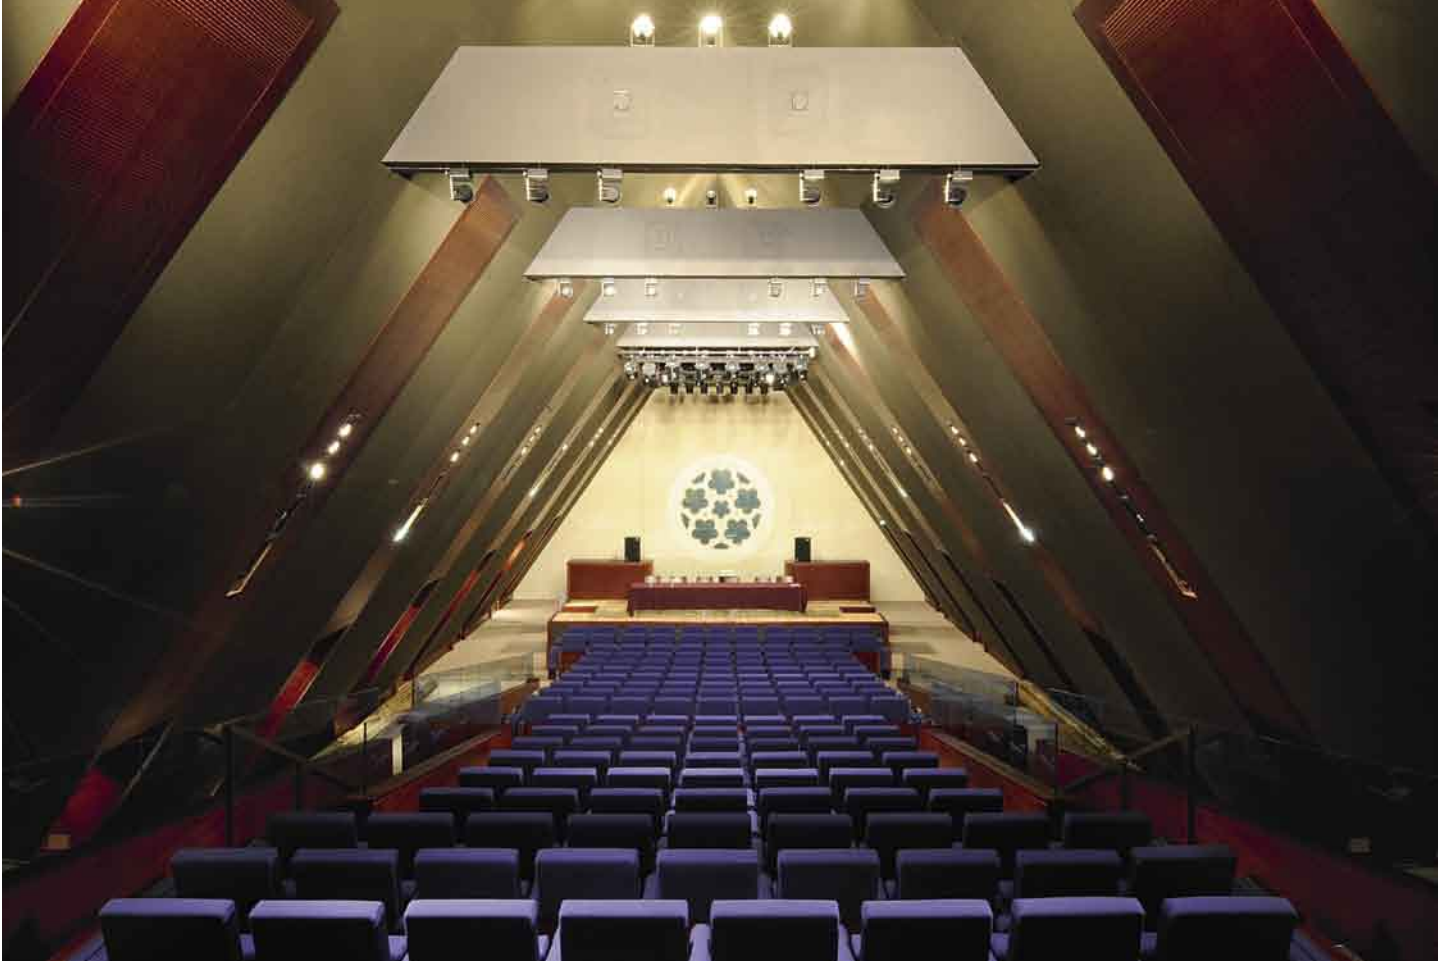
Das Dachgeschoss wurde mit einer leichten Stahlstruktur neu aufgebaut und mit einem modernen Auditorium ausgestattet.

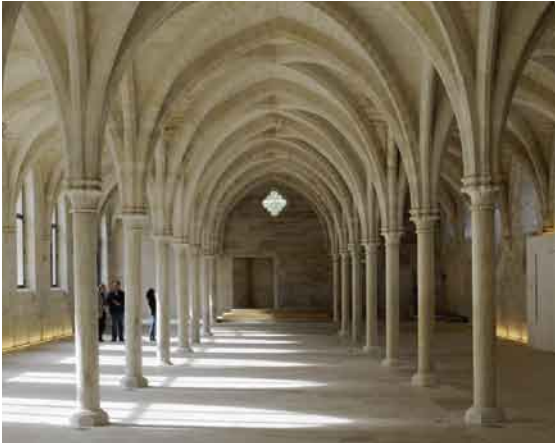
Die schlanken Stützen des Erdgeschosses messen lediglich 27 cm im Durchmesser. Um diese zu entlasten, wurde im Dachgeschoss eine Stahldecke eingezogen, um die Decke über dem Erdgeschoss daran aufzuhängen. Die Lasten wurden so in die Aussenmauern geleitet. Genau senkrecht über den Achsen der Stützen sind «Halterungen» aus H-Profilen angebracht.
