Pont Rouge sur l'Eisch à Dondelange

**Renovatie van de Rode Brug over de Eisch**

Réfection du Pont Rouge sur l'Eisch

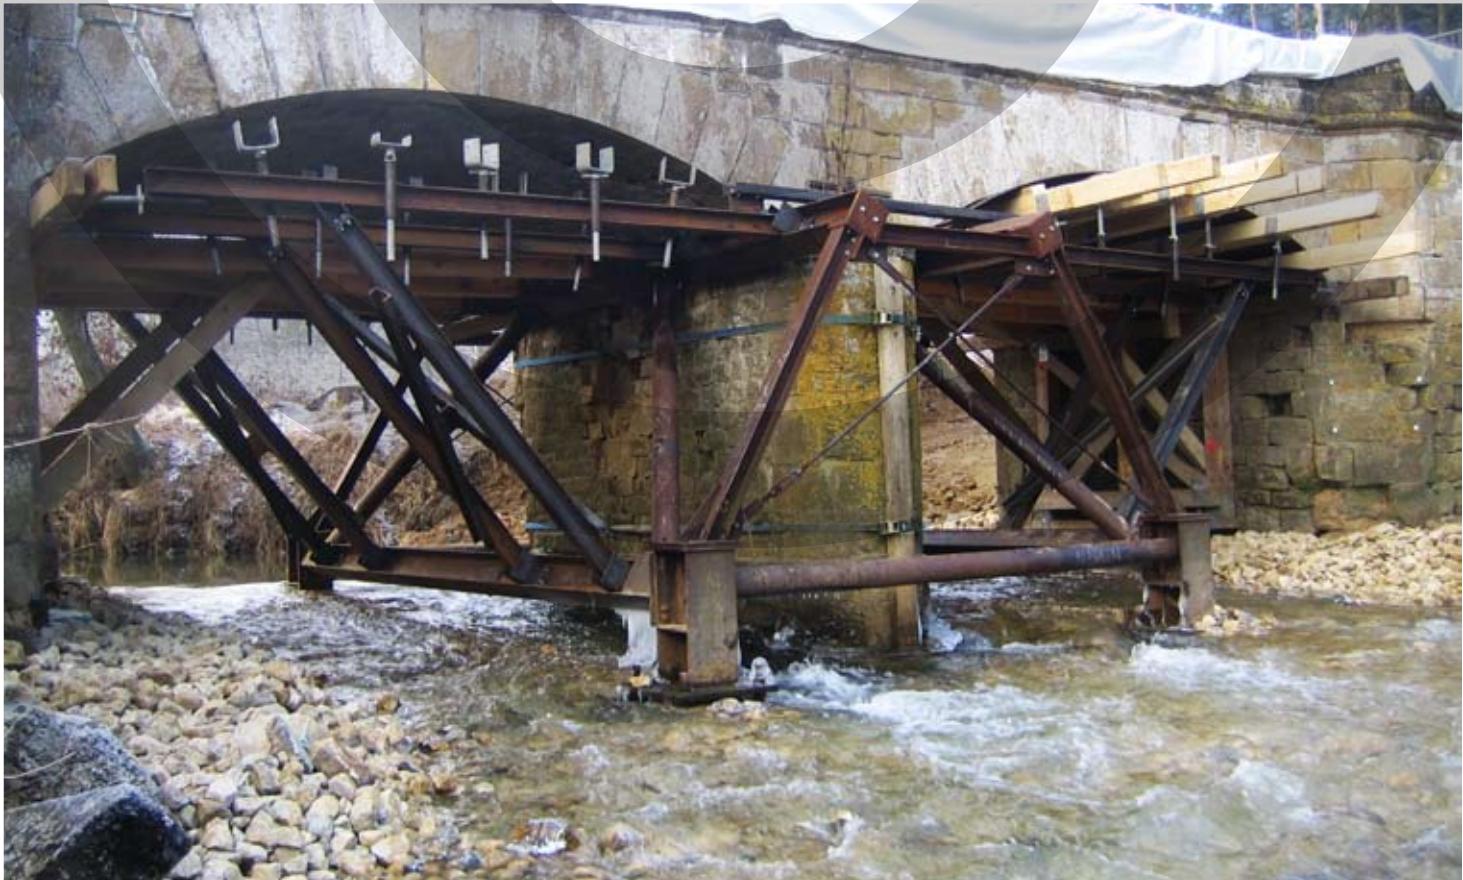
Er werd dan ook beslist om de brug snel te stabiliseren met behulp van een staalstructuur in de rivierbedding. Deze ondersteuning moest het totale gewicht van het dek en de gewelven in natuursteen kunnen dragen tijdens de vervanging van de centrale pijler. Omdat de stabiliseringselementen alleen een rol moesten spelen tijdens de herstelwerkzaamheden, waren eenvoudige uitvoering en kostprijs de enige beperkingen.

La décision prise fut de stabiliser d'urgence l'ensemble à l'aide d'une structure métallique placée dans le lit de la rivière. Le support métallique devait pouvoir reprendre le poids total du tablier et des voûtes en pierres naturelles durant le remplacement de la pile centrale. Puisque les éléments avaient seulement une fonction de stabilisation en phase chantier, la simplicité de mise en œuvre et leur coût étaient les seules contraintes.

Bij de renovatie van de brug over de Eisch in Dondelange was het vooral belangrijk om het bouwwerk te stabiliseren. Als gevolg van de vele overstromingen en het gebrek aan onderhoud gedurende tientallen jaren, dreigden de centrale pijler en de landhoofden in natuursteen het te begeven.

Aangezien het rivierpeil tijdens verschillende periodes van het jaar sterk stijgt, moest het vrije profiel onder de brug een maximaal waterdebiet toelaten.

Dans le cadre de la réfection du pont sur l'Eisch à Dondelange le souci majeur consistait dans la stabilisation de l'ensemble, car suite aux dégradations causées par les multiples inondations et l'absence de maintenance pendant des décades, la pile centrale et les culées en pierre naturelles risquaient de s'écrouler.

La rivière connaissant de fortes périodes de crues pluriannuelles, le profil libre sous le pont devait garantir un maximum de débit d'eau.
