## Vent nouveau sur vieilles murailles

**Sur le terrain de la haute école de Brandebourg se dresse un ancien manège placé sous la protection des monuments, transformé à présent en auditorium. Le nouveau volume en acier, verre et acier corten, encastré dans l'ancien, se détache nettement de son hôte historique aux murs en briques rouges. La structure originale en acier de la toiture a pu être renforcée et intégrée dans l'édifice.**

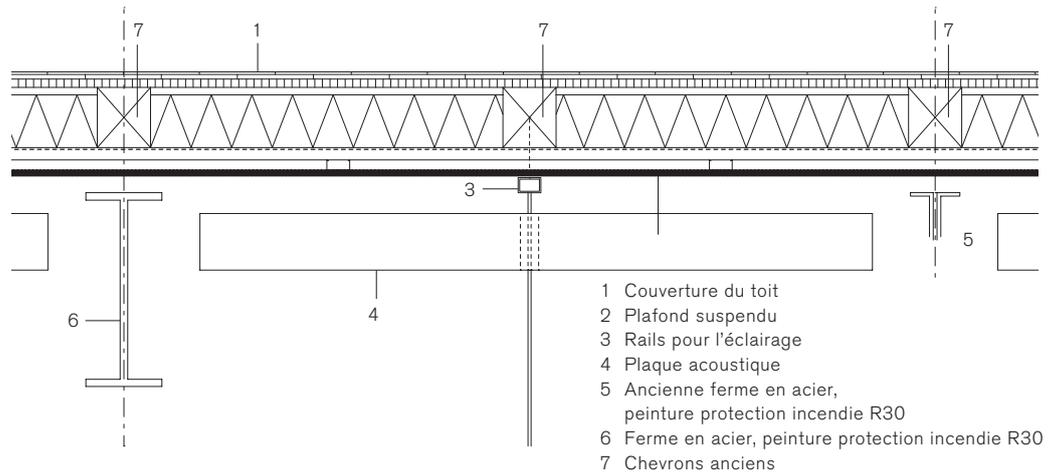
Détail toiture, échelle 1:20

- 1 Couverture du toit
- 2 Plafond suspendu
- 3 Rails pour l'éclairage
- 4 Plaque acoustique
- 5 Ancienne ferme en acier, peinture protection incendie R30
- 6 Ferme en acier, peinture protection incendie R30
- 7 Chevrons anciens

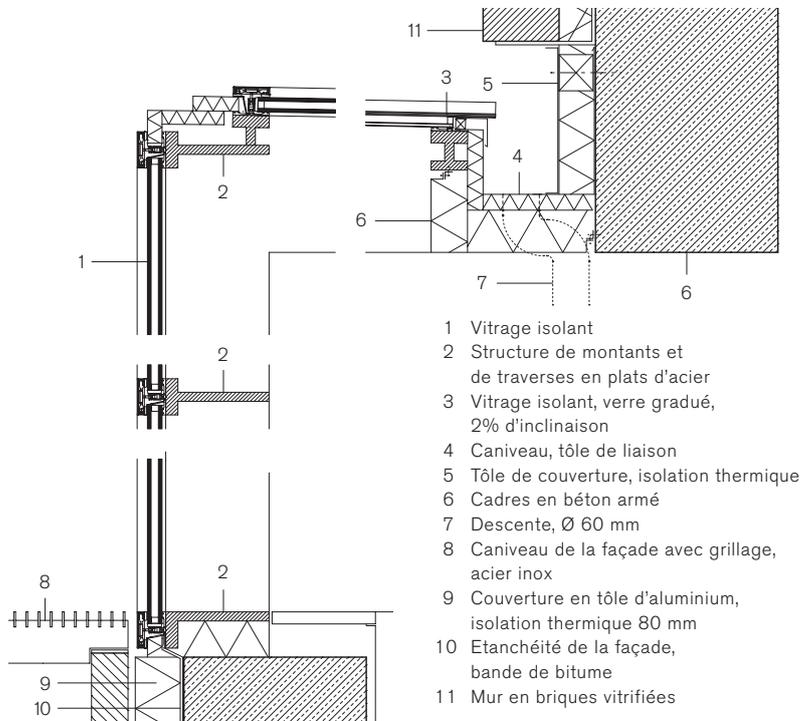
Coupe verticale de la façade du foyer, détail, échelle 1:12

- 1 Vitrage isolant
- 2 Structure de montants et de traverses en plats d'acier
- 3 Vitrage isolant, verre gradué, 2% d'inclinaison
- 4 Caniveau, tôle de liaison
- 5 Tôle de couverture, isolation thermique
- 6 Cadres en béton armé
- 7 Descente, Ø 60 mm
- 8 Caniveau de la façade avec grillage, acier inox
- 9 Couverture en tôle d'aluminium, isolation thermique 80 mm
- 10 Etanchéité de la façade, bande de bitume
- 11 Mur en briques vitrifiées

Les escaliers et les balcons sont des constructions en acier, la nouvelle façade de pignon, côté foyer, est une construction de montants et de traverses. La séparation spatiale entre auditorium, foyer et zone technique est assurée par une structure en cadres d'acier et de verre. La structure du foyer satisfait aux exigences de la classe R30, la toiture également, avec une peinture de qualité R30 ou, en partie, côté intérieur, revêtue de plaques de protection R30. La face intérieure de la toiture au-dessus de l'auditorium reçoit en outre un revêtement de plaques acoustiques.

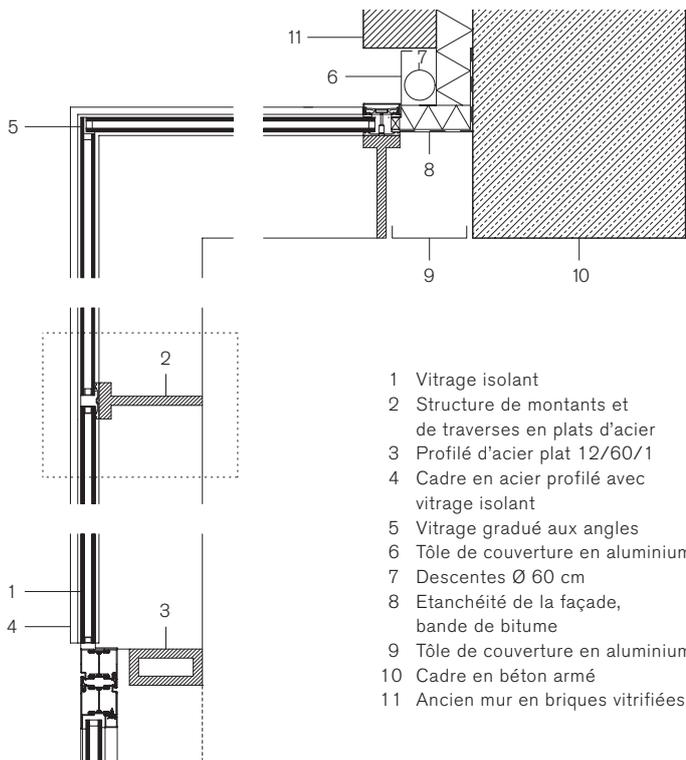
Coupe horizontale de la façade du foyer, échelle 1:12

- 1 Vitrage isolant
- 2 Structure de montants et de traverses en plats d'acier
- 3 Profilé d'acier plat 12/60/1
- 4 Cadre en acier profilé avec vitrage isolant
- 5 Vitrage gradué aux angles
- 6 Tôle de couverture en aluminium
- 7 Descentes Ø 60 cm
- 8 Etanchéité de la façade, bande de bitume
- 9 Tôle de couverture en aluminium
- 10 Cadre en béton armé
- 11 Ancien mur en briques vitrifiées
