Akademie des Automobils

Bauherrschaft

Hochtief-Projektentwicklung GmbH, München

Architekten

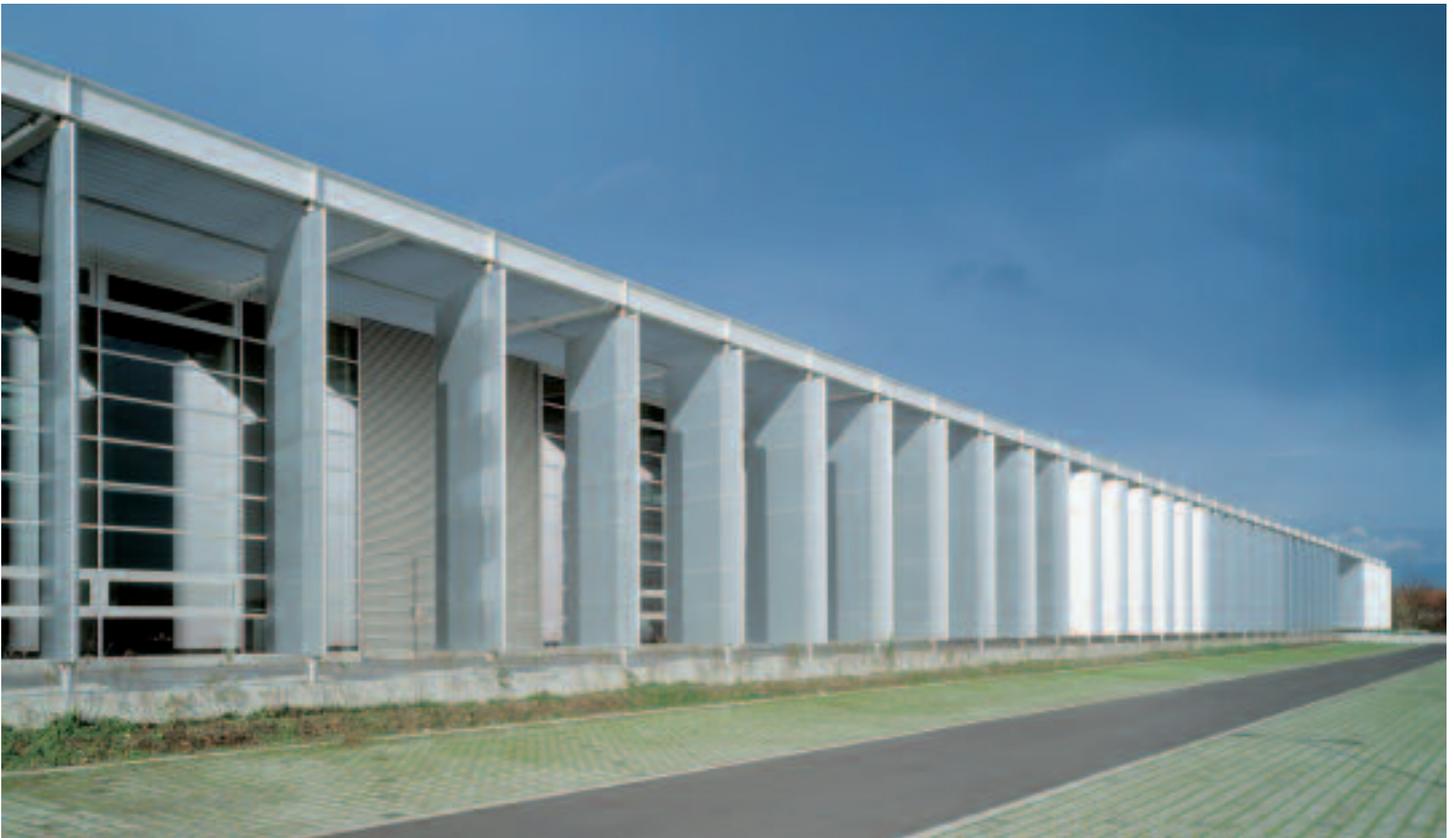
Blickfang ist die 150 Meter lange Strassenfront, die von einer Reihe gebäudehoher Segel aus Stahlblech gesäumt wird. Entsprechend dem Sonnenstand ausgerichtet, bilden die Lamellen eine veränderbare Ansicht, die an die Pioniertage der Mobilität erinnert, aber auch an klassische Säulenreihen altertümlicher Akademien.

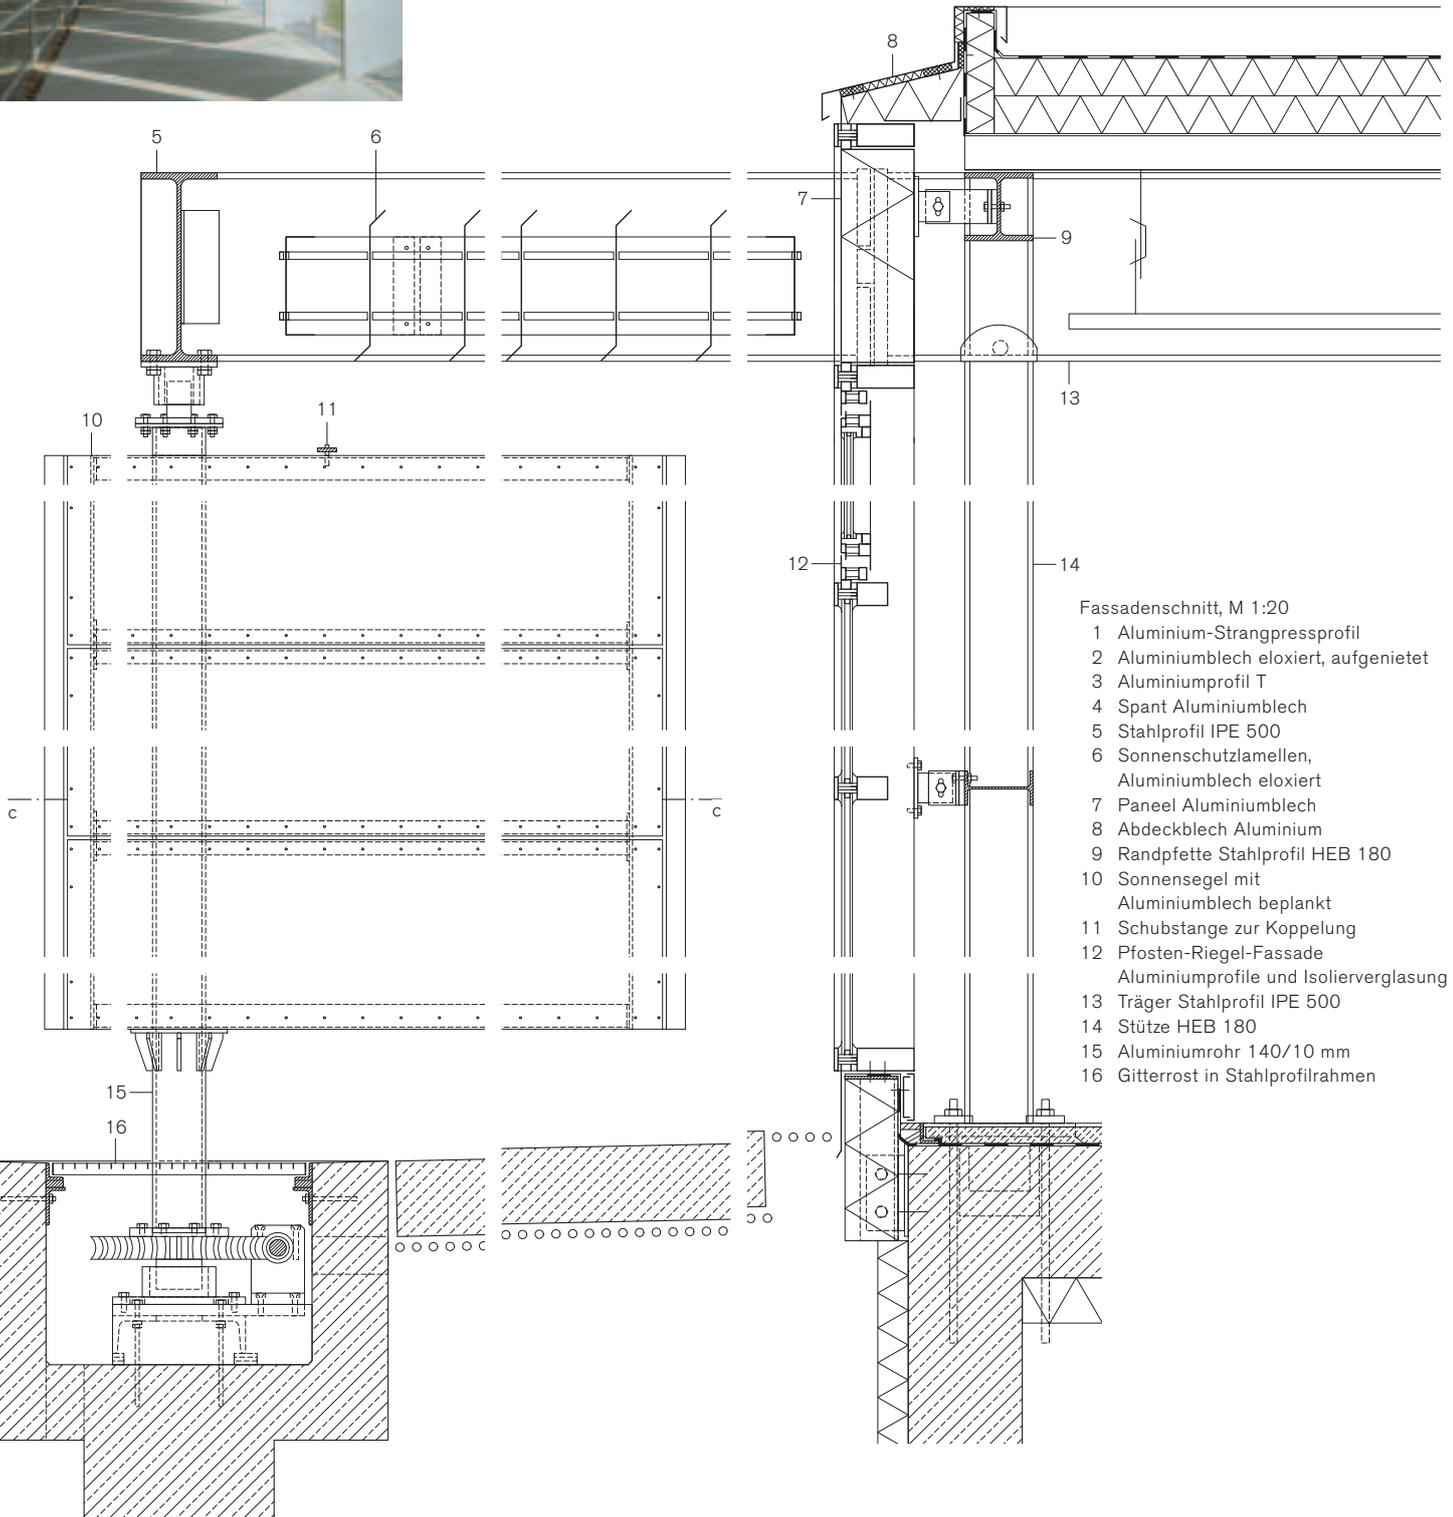
- Fassadenschnitt, M 1:20
- 1 Aluminium-Strangpressprofil
 - 2 Aluminiumblech eloxiert, aufgenietet
 - 3 Aluminiumprofil T
 - 4 Spant Aluminiumblech
 - 5 Stahlprofil IPE 500
 - 6 Sonnenschutzlamellen, Aluminiumblech eloxiert
 - 7 Paneel Aluminiumblech
 - 8 Abdeckblech Aluminium
 - 9 Randfette Stahlprofil HEB 180
 - 10 Sonnensegel mit Aluminiumblech beplankt
 - 11 Schubstange zur Koppelung
 - 12 Pfosten-Riegel-Fassade Aluminiumprofile und Isolierverglasung
 - 13 Träger Stahlprofil IPE 500
 - 14 Stütze HEB 180
 - 15 Aluminiumrohr 140/10 mm
 - 16 Gitterrost in Stahlprofilrahmen

Das dreischiffige Tragwerk der Halle basiert auf einer Primärstruktur aus Pendelstützen und Dachträgern aus Walzprofilen (5 m Trägerabstand). Die Stützen aus HEB 180-Walzprofilen stehen auf der Stahlbetonunterkonstruktion der Tiefgarage und tragen die IPE 500-Dachträger. Das sekundäre Tragsystem aus Pforten ist an einem installationsfreundlichen Raster (2,5 m) ausgerichtet und dient zur Lastabtragung der Dacheindeckung aus Trapezblech, zur Befestigung der haustechnischen Versorgungsstränge sowie zur Kippssicherung der Primärträger.
