L'acier de fond en comble

Association Diocésaine de Paris

Jean-Michel Wilmotte, Paris; Hervé Baptiste, Paris

Une nouvelle ère a commencé pour le Collège des Bernardins, à Paris. Nouvelle charpente et consolidation de la structure: partout, le matériau moderne qu'est l'acier a dû venir en renfort de la substance médiévale – ce dont rien pourtant ne transparait.

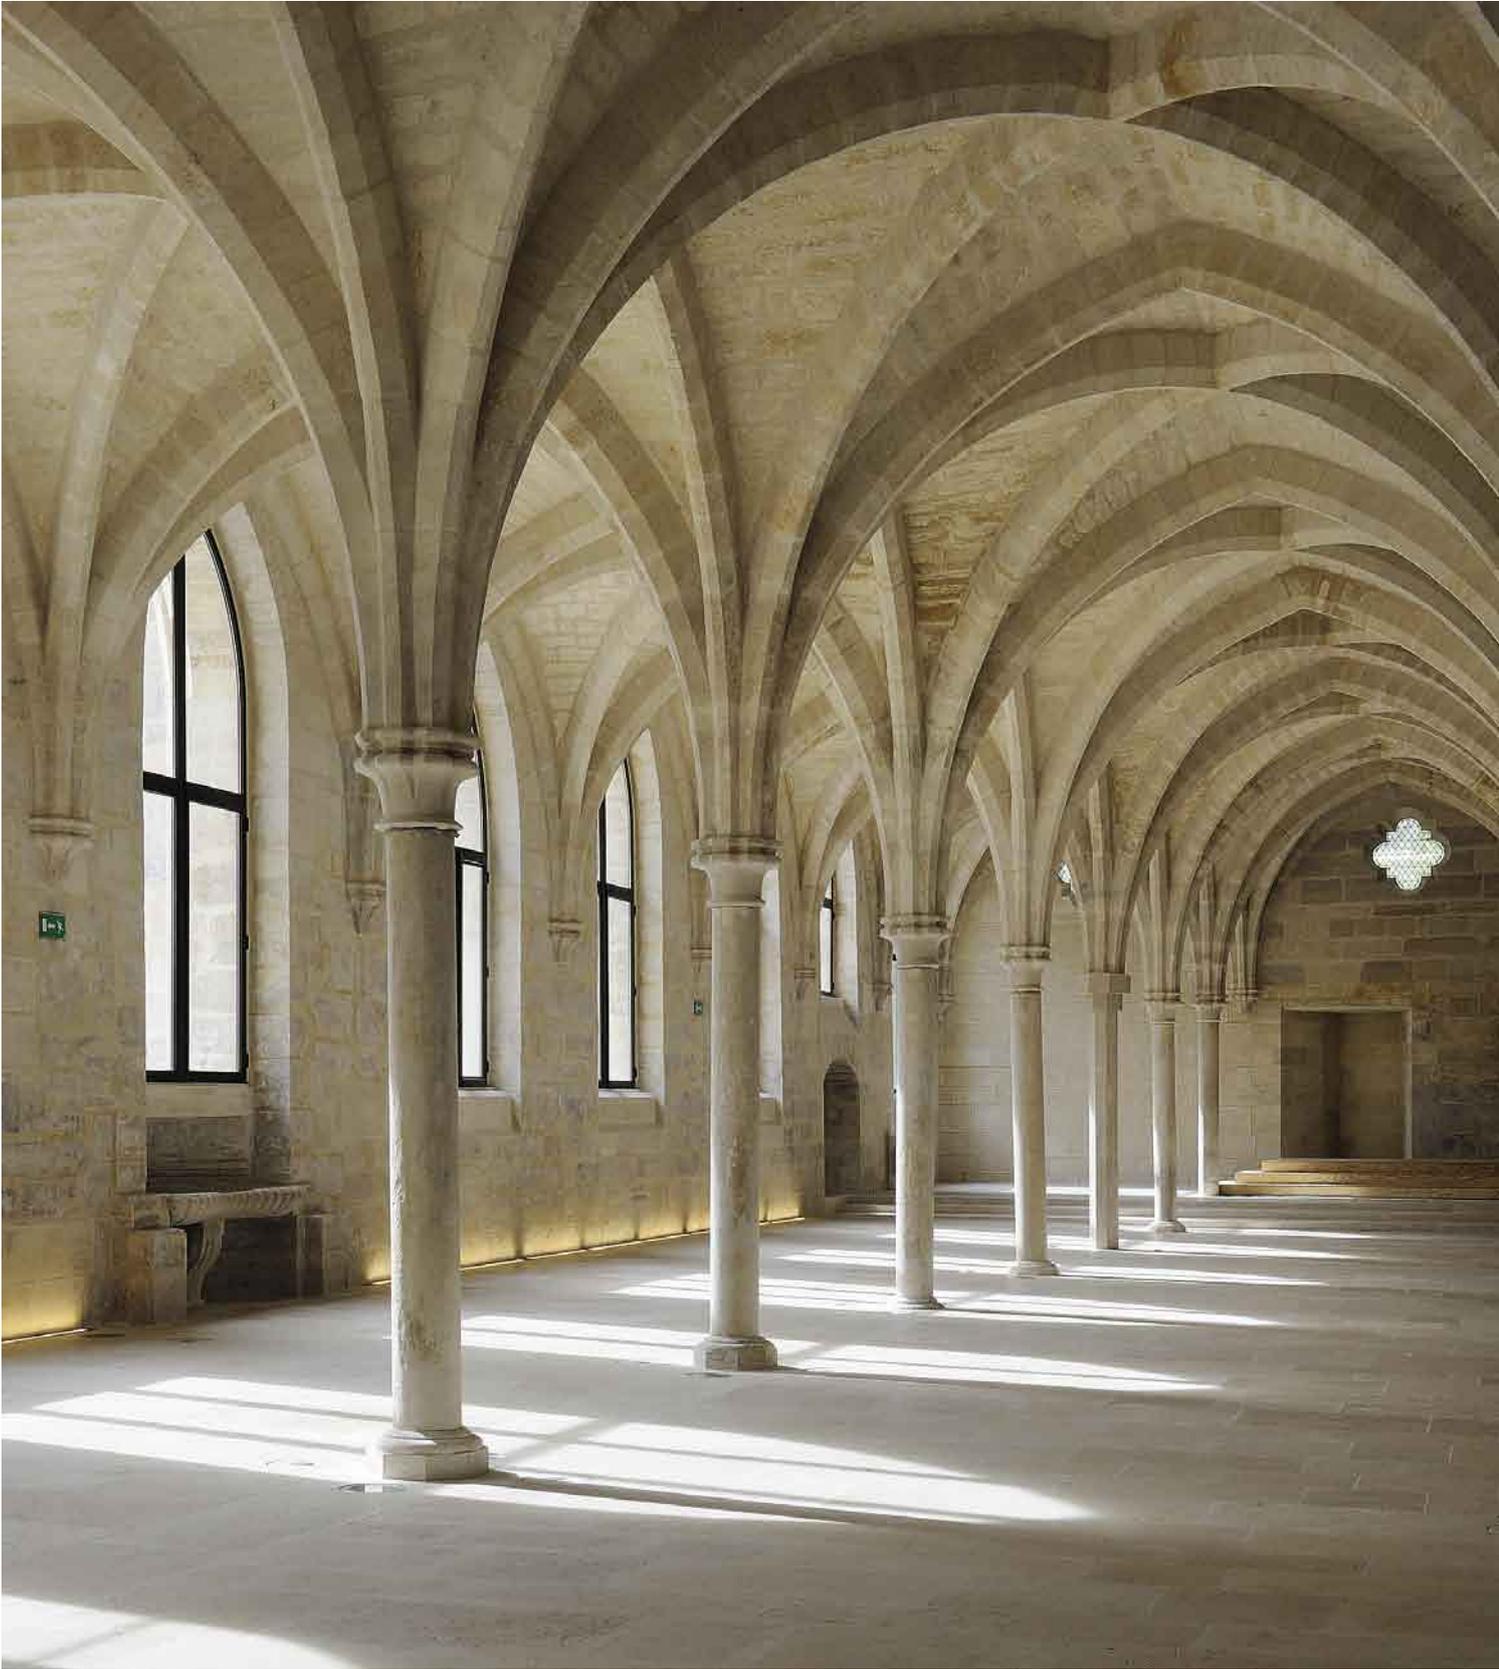
Les distributions prennent, elles aussi, la forme de structures métalliques légères, détachées du bâtiment d'origine afin de le préserver.

Le diagnostic des experts n'était pas moins préoccupant en matière de structure: les piliers du rez-de-chaussée, déjà trop sollicités, n'étaient pas en mesure de reprendre de nouvelles charges et devaient donc être soulagés. Pour ce faire, les concepteurs ont développé une charpente métallique qui permettait de restituer au comble sa volumétrie d'origine, et aux entrants alvéolaires de laquelle pouvait être suspendu le plancher couvrant les voûtes du rez-de-chaussée. Ainsi les charges du comble et du premier étage ne s'exercent-elles plus sur les piliers, mais sont-elles reportées sur les murs périphériques. Afin de stabiliser les piliers de voûtes ainsi déchargés, ceux-ci sont maintenus en place par un dispositif inédit: une grille métallique placée entre les voûtes du rez-de-chaussée et le plancher du premier étage, et dont les poutres sont ancrées dans les murs extérieurs. La distance qui sépare cette grille du plancher supérieur est calculée pour que la première ne subisse aucun transfert de charge de la part du second, même en cas de flèche maximale. La grille est reliée aux piliers par des aiguilles réglables en hauteur, qui sont enfoncées pratiquement jusqu'au niveau des chapiteaux. Une fois ces aiguilles en place, des trous d'injection ont permis de combler les vides ménagés dans la gerbe à l'aide d'un mortier sans retrait.

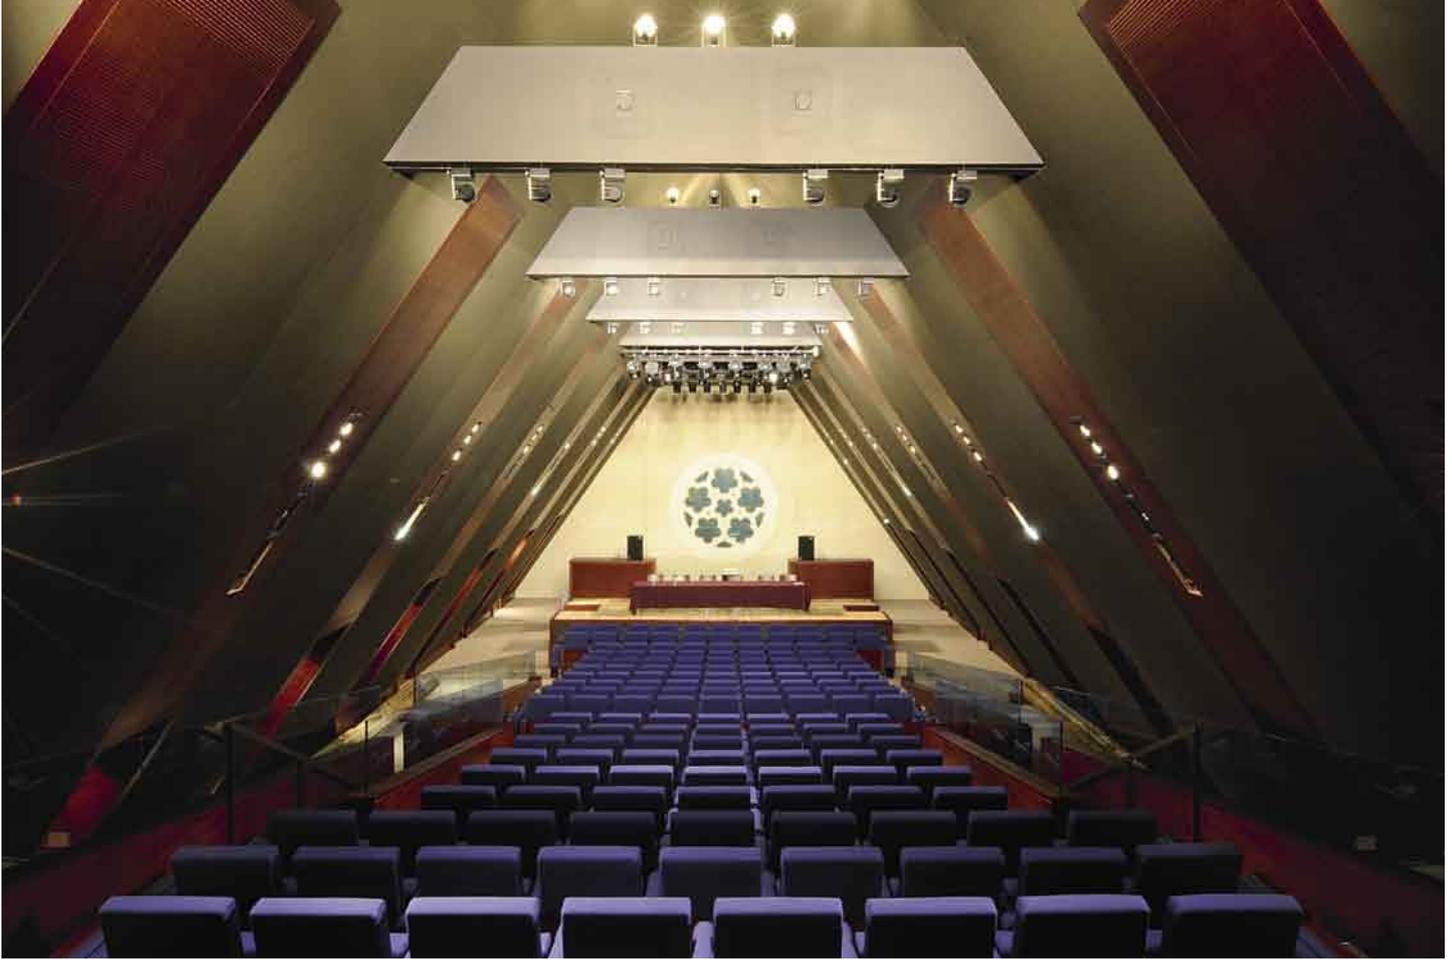
Reconstruit avec une nouvelle charpente métallique, le comble abrite désormais un auditoire moderne.

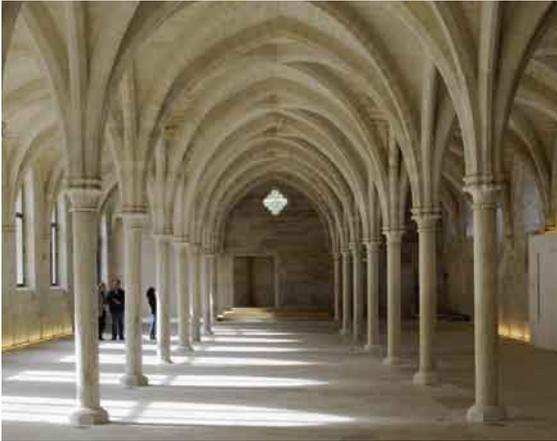
Les piliers du rez-de-chaussée n'ont que 27 cm de diamètre. Pour les soulager en reportant les charges sur les murs extérieurs, le plancher du rez-de-chaussée a été suspendu aux entrants de la charpente métallique du comble. Au droit des piliers, des aiguilles métalliques relient ces derniers à une grille de stabilisation.
