Toiture-paysage sur de vieux murs

Fondation Moritzburg, Musée des Beaux-arts du Land de Saxe-Anhalt

Nieto Sobejano Arquitectos S.L., Berlin

GSE Ingenieur-Gesellschaft mbH, Berlin

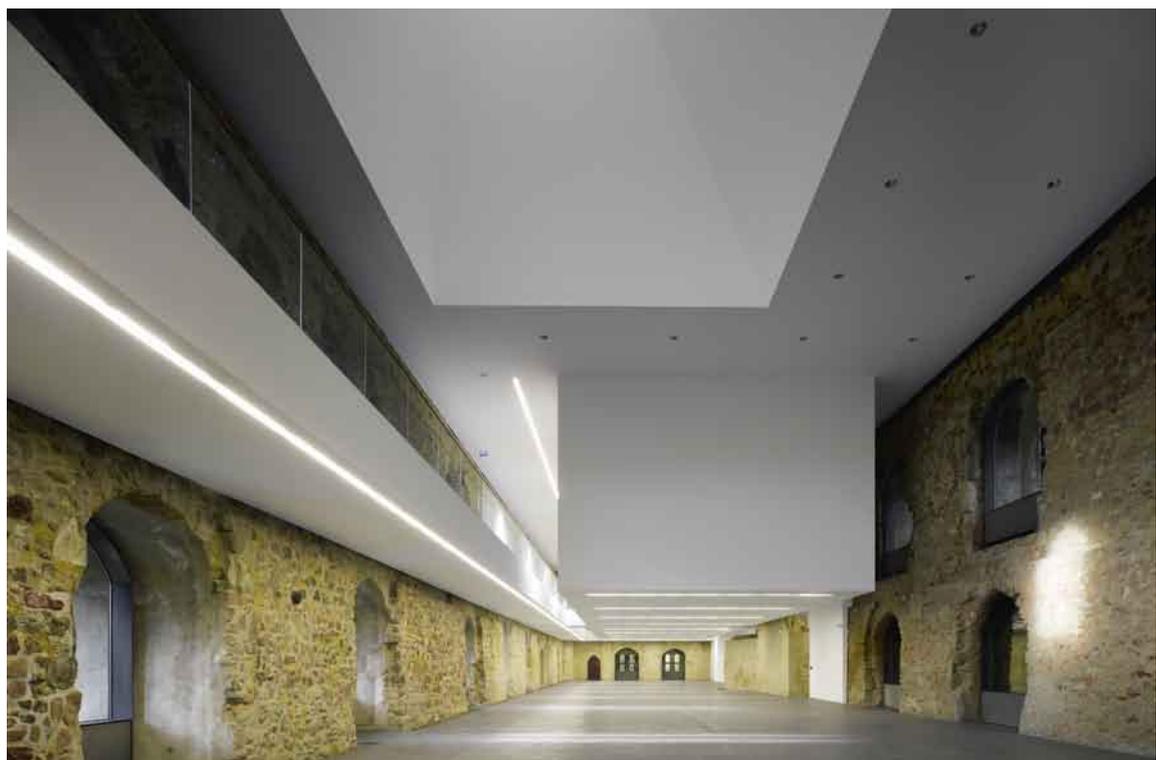
Si les nouvelles constructions sont clairement séparées de la substance existante par des joints, elles n'en forment pas moins avec celle-ci un tout harmonieux.

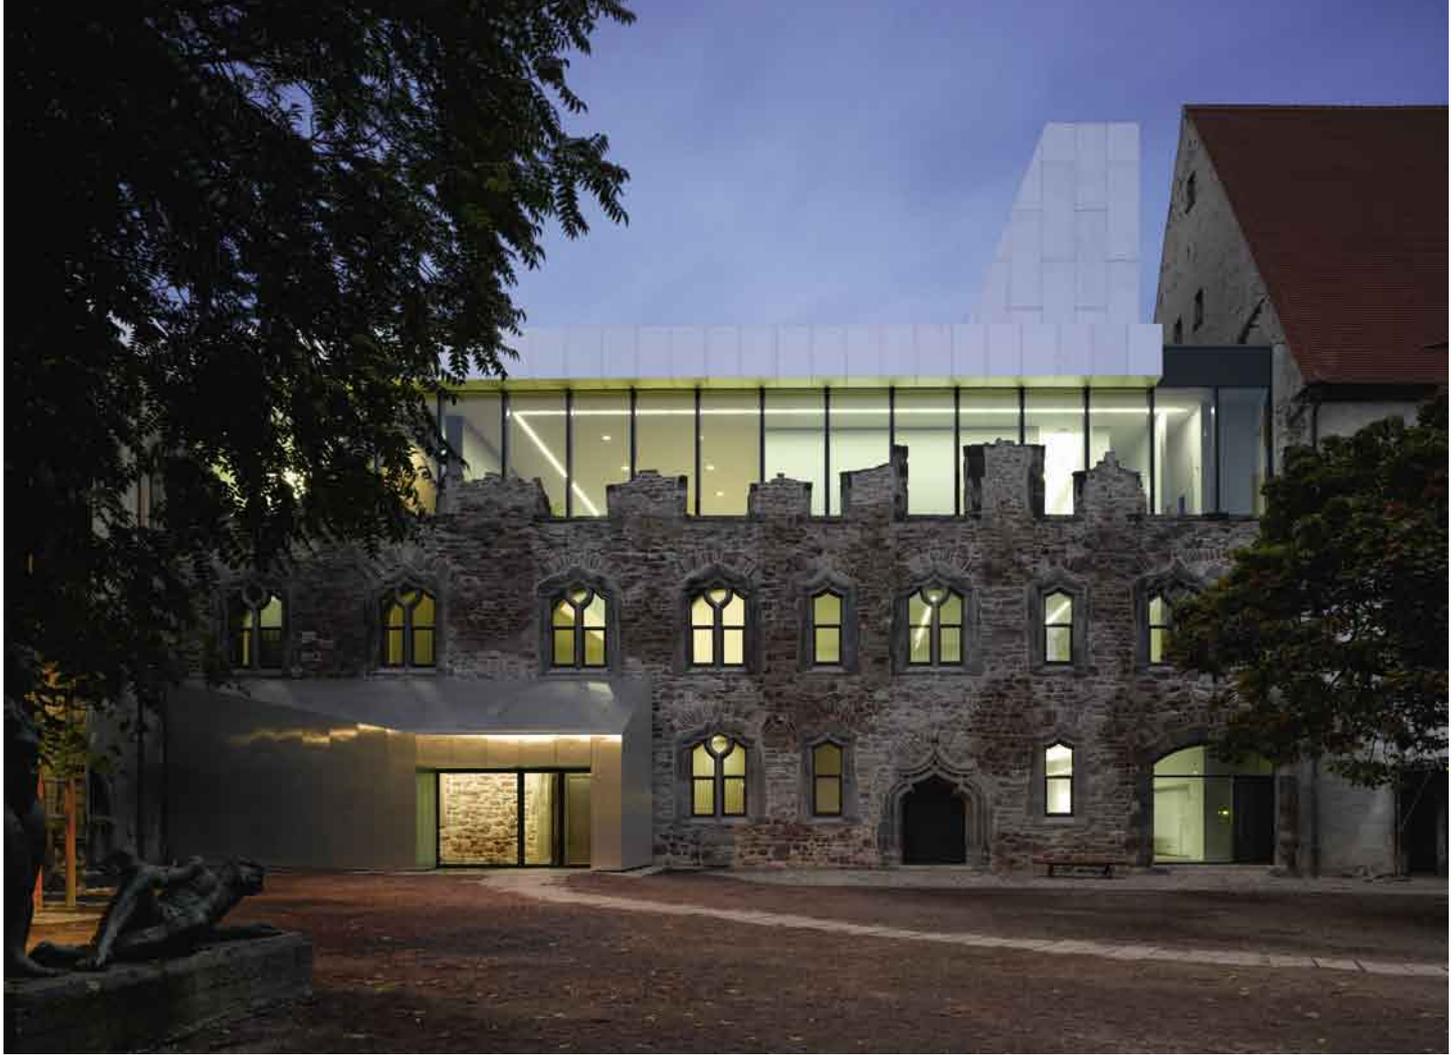
Les niveaux d'exposition supérieurs se présentent comme des boîtes blanches suspendues à la toiture, auxquelles on accède par une galerie longeant les murs extérieurs.

Les niveaux d'exposition supérieurs se présentent comme des boîtes blanches suspendues à la toiture, auxquelles on accède par une galerie longeant les murs extérieurs. La tour de distribution qui prend la place du bastion détruit et le sas qui marque l'entrée principale dans la cour intérieure relèvent du même langage architectural que la toiture. Aux styles et formes des époques précédentes s'ajoute ainsi la modernité du paysage que forme la toiture en réponse aux toits en bâtière et aux pignons historiques – une intervention qui redonne une cohérence organique à l'ensemble.

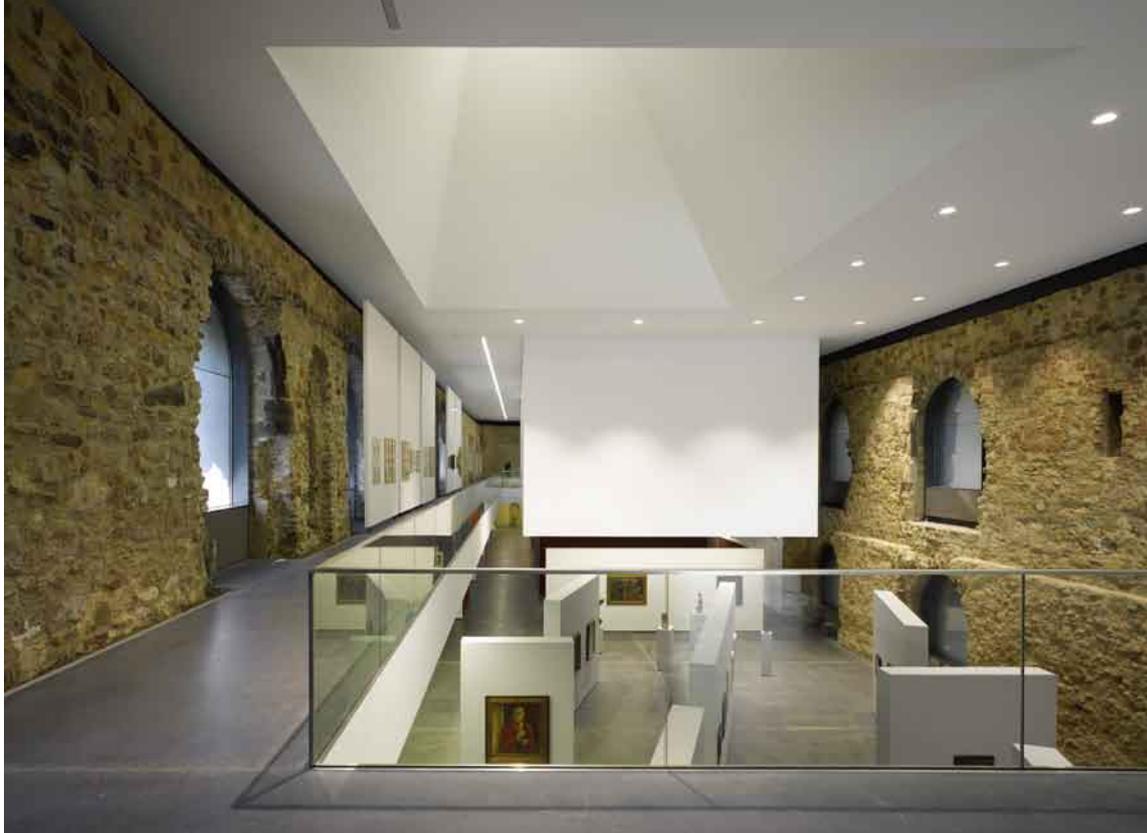
Les salles d'exposition sont éclairées par des lanterneaux. Les grands espaces des ailes nord et ouest sont conservés dans toute leur étendue.

du couronnement des murs et qui renforce l'effet des ruines. Les salles d'exposition sont éclairées par des lanterneaux, dont la forme expressive résulte du pliage de la toiture. Les grands espaces des ailes nord et ouest sont conservés dans toute leur étendue.

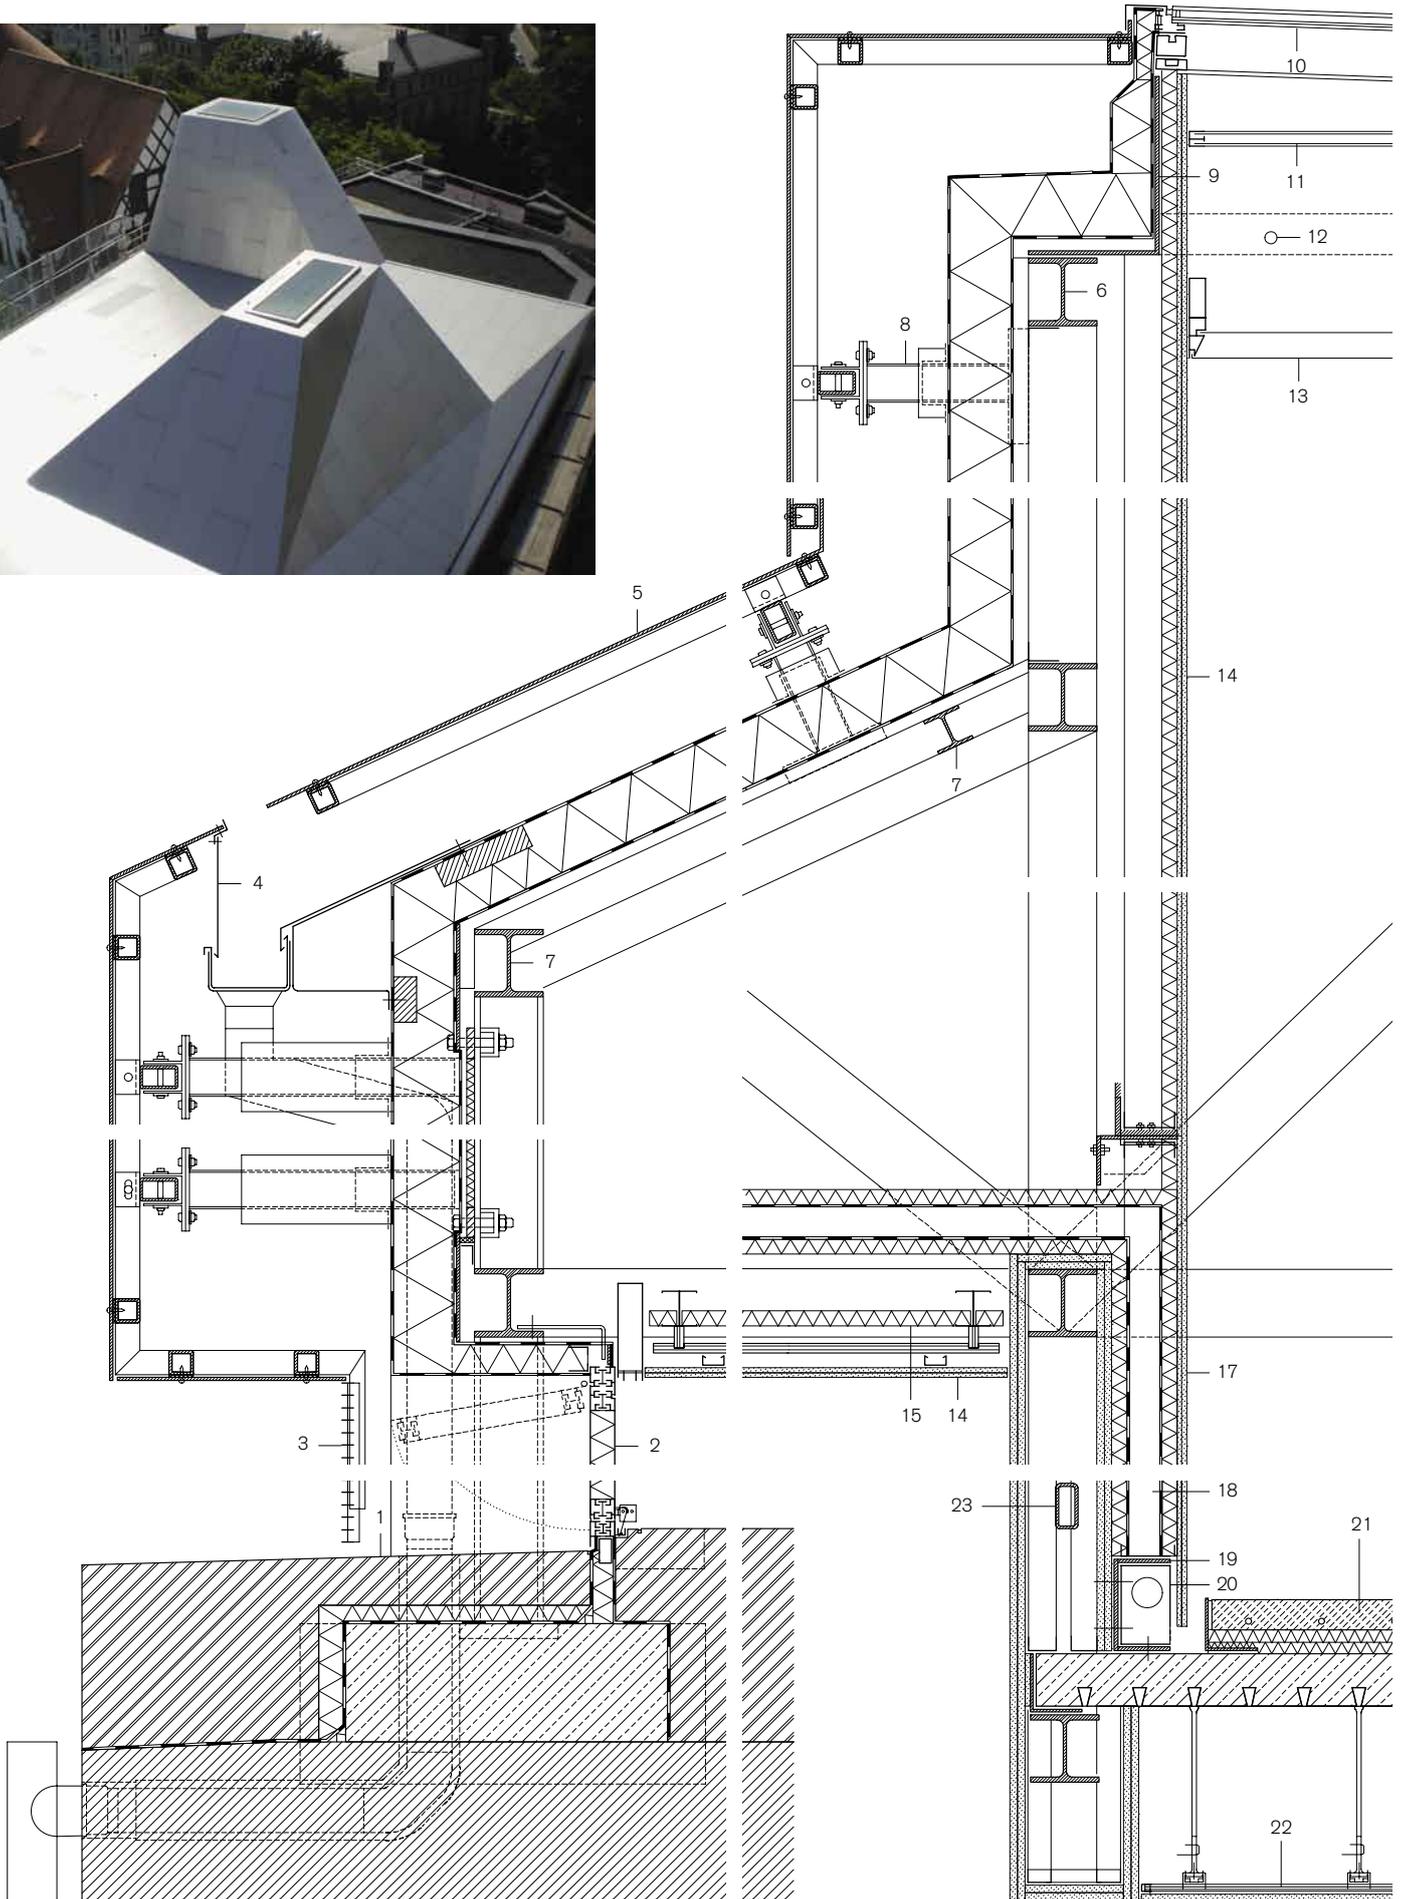
Coupe à travers la toiture, échelle 1:20

- 1 Pierre naturelle avec badigeon étanche, isolation périmétrique, étanchéité, poutre en béton armé, maçonnerie existante
- 2 Panneau en tôle d'acier galvanisé 2,5 mm, laine minérale 50 mm, tôle d'acier galvanisé 2,5 mm

- 3 Grille d'aération en acier galvanisé
- 4 Tôle de déviation 0,8 mm
- 5 Tôle d'aluminium polie 8 mm, tube d'acier galvanisé 60/60/3,6 mm, tube d'acier galvanisé 100/60/6,3 mm, étanchéité EPDM, isolation thermique 160 mm, pare-vapeur, tôle trapèze 40 mm

- 6 Profilé acier HEB 180 F60
- 7 Profilé acier HEA 100 F60
- 8 Profilé acier galvanisé avec film d'étanchéité
- 9 Huisserie en acier galvanisé 370/450/10 mm

- 10 Vitrage isolant $U = 1,1 \text{ W/m}^2\text{K}$, verre de sécurité trempé 10 mm, espace intermédiaire 16 mm, verre de sécurité feuilleté 16 mm
- 11 Dispositif d'obscurcissement

- 12 Plafond lumineux avec tubes fluorescents
- 13 Film diffuseur
- 14 Panneau coupe-feu F30, placoplâtre 2 x 12,5 mm
- 15 Isolation 40 mm
- 16 Panneau coupe-feu F90, placoplâtre 2 x 20 mm

- 17 Placoplâtre 2 x 12,5 mm
- 18 Tube de ventilation isolé $\varnothing = 80 \text{ mm}$
- 19 Profilé acier en U 250 mm
- 20 Gaine de ventilation en tôle d'acier galvanisé 2 mm

- 21 Chape en ciment polie avec chauffage par le sol 80 mm, film PE, isolation 70 mm, plancher mixte acier-béton 140 mm
- 22 Panneau acoustique enduit 17 mm

- 23 Tube d'acier 100/60/4,5 mm

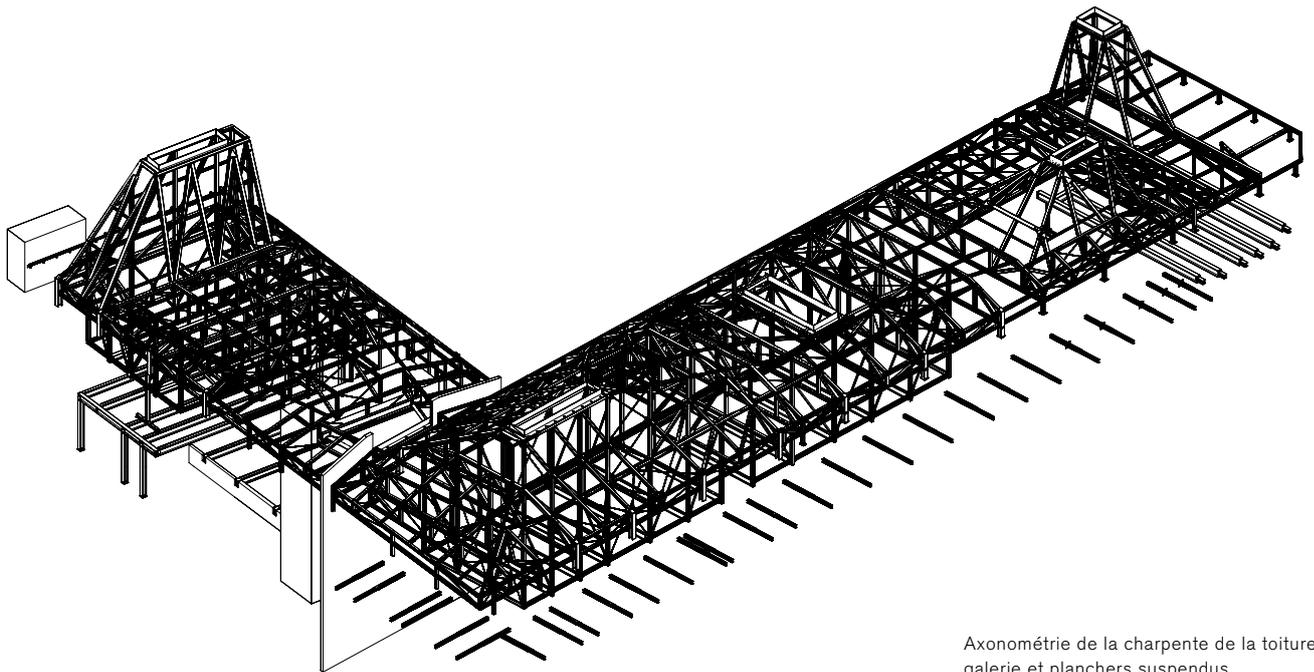
Axonométrie de la charpente de la toiture, avec galerie et planchers suspendus.

La toiture présente une structure métallique tridimensionnelle, à laquelle les nouveaux espaces d'exposition sont suspendus. Le projet architectural requérait l'élaboration d'une structure complexe, dans laquelle chaque élément serait unique. Afin de minimiser le poids des locaux suspendus, les concepteurs ont opté pour des planchers minces, avec des poutres mixtes acier-béton. Les parois des salles d'exposition se composent d'une structure en treillis et de revêtements pare-feu légers. Du côté intérieur est ménagé un vide accueillant les conduites de ventilation et d'électricité. Du fait des hauteurs d'étages importantes et de l'inclinaison des facettes des lanternaux, les panneaux de placoplâtre standard sont fixés à une sous-structure métallique spécialement conçue, située entre les éléments de la structure principale.

Au départ, la galerie en porte-à-faux devait reposer sur des profilés laminés standard encastrés dans la maçonnerie existante. Comme la qualité de cette dernière ne permettait toutefois qu'un percement pratiqué au moyen d'une foreuse courante, les profilés furent optimisés de manière à réduire le diamètre des percements. Pour assurer la bonne transmission des efforts de compression à la maçonnerie, des plaques d'acier et des coussins de béton ont été placés sur la partie avant des appuis.
