Elégance raffinée en acier et bois

Siemens Schweiz AG, Zurich

Camenzind Evolution, Zurich

Suter + Walser AG, Zurich

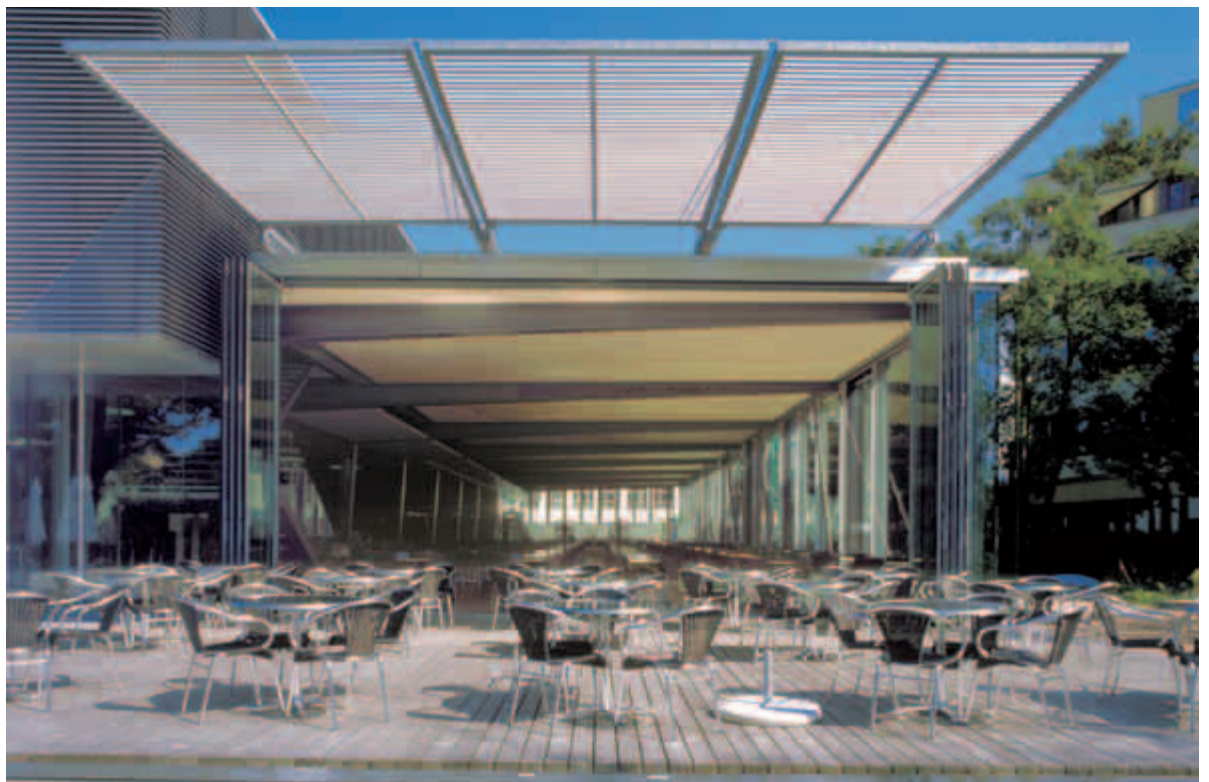
Les parois vitrées de la façade courte peuvent être entièrement ouvertes établissant ainsi un lien direct avec les terrasses extérieures.

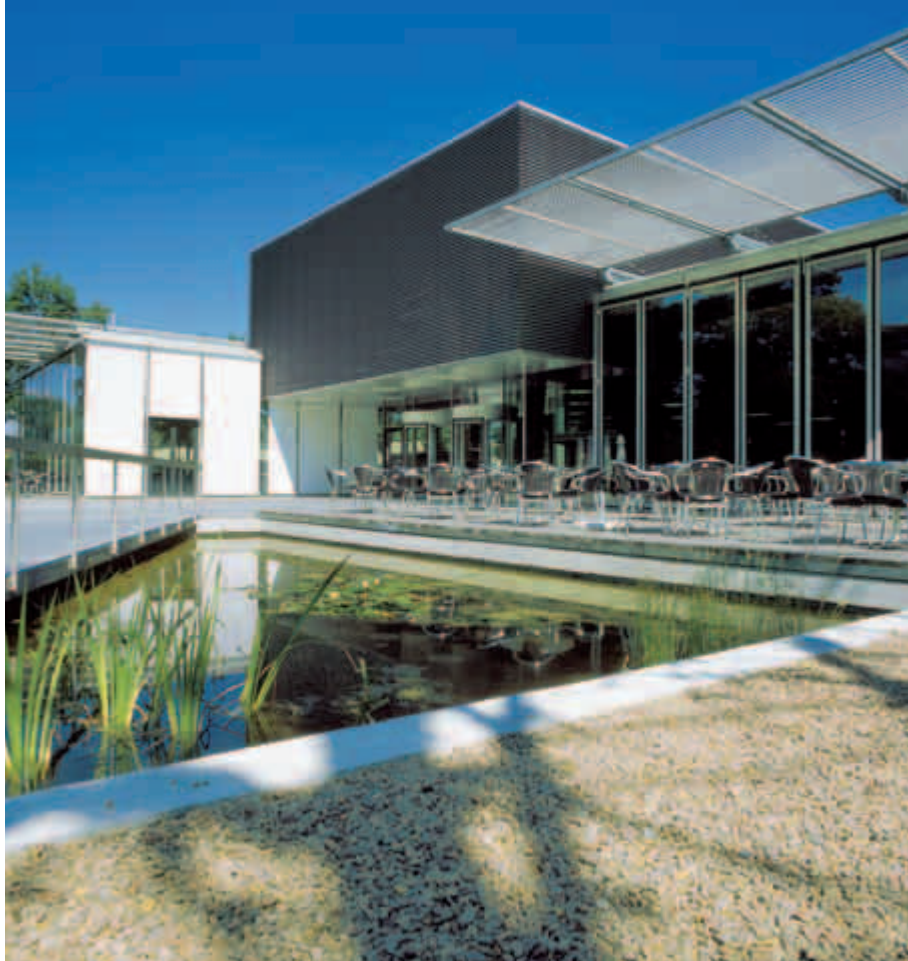
Vue sur l'entrée; à gauche la cafétéria vitrée sur trois côtés, à droite les deux grands restaurants

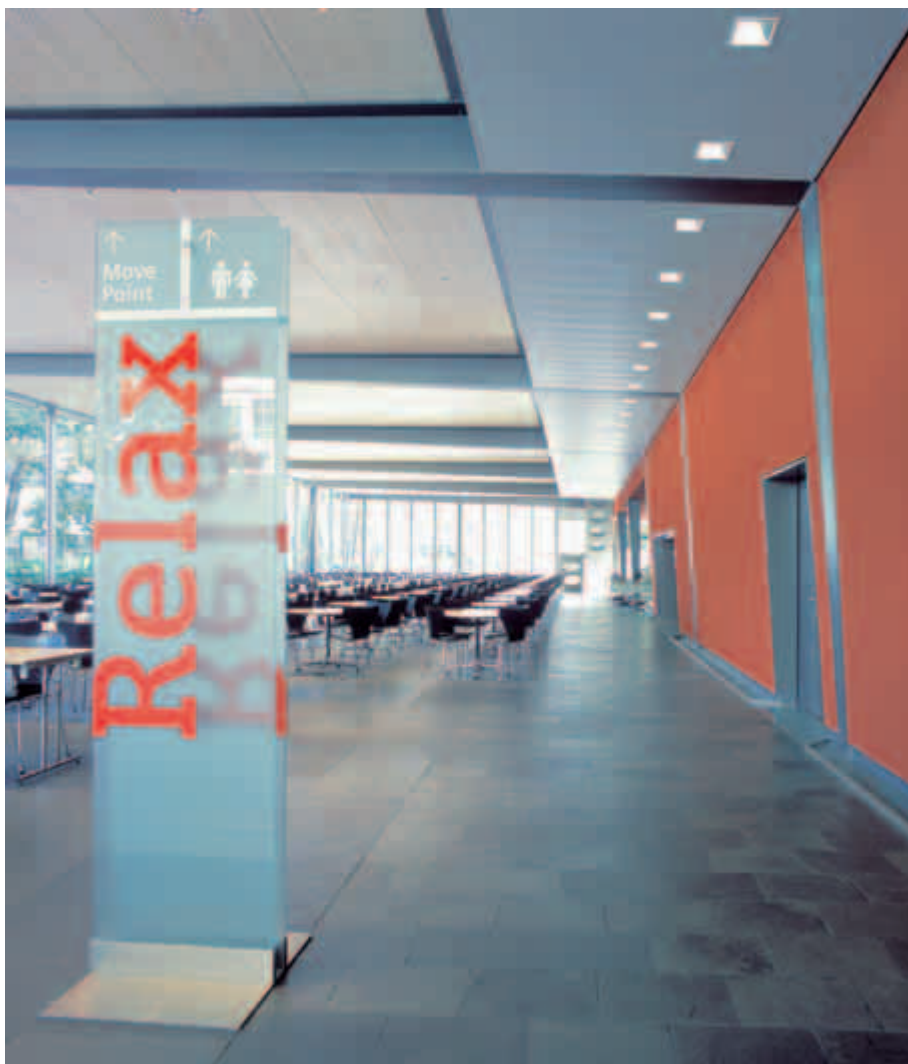
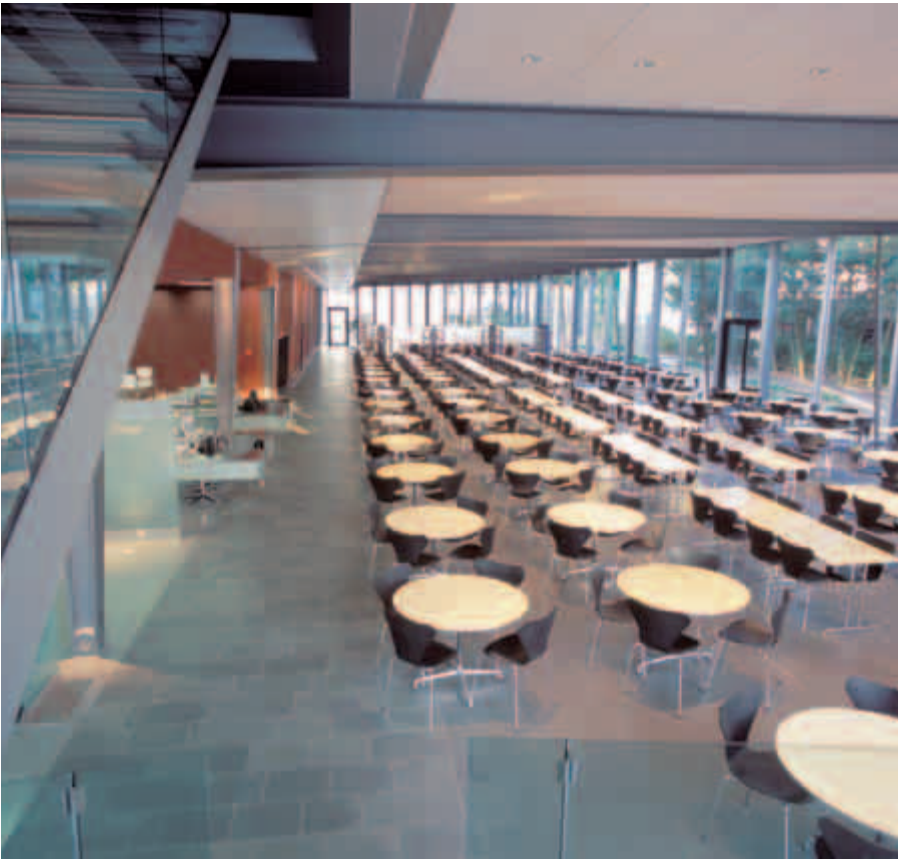
Les divers éléments: traverses en acier, pannes, dalles préfabriquées en bois avec éclairage intégré et faux-plafonds suspendus, sont assemblés avec soin.

La structure porteuse est basée sur des portiques à deux articulations en pied, du corps central de l'édifice. La travée des corps latéraux est franchie par des poutres fixées à ces portiques par articulation rigide et s'appuyant, côté façades, sur des montants

oscillants coniques. Pour un éclairage optimal, ces montants ont les dimensions minimales nécessaires du point de vue statique. La façade vitrée doit sa rigidité à des lames étroites en acier. La dalle de la couverture est exécutée de différentes façons selon les parties du bâtiment. Dans la cafétéria à forte fréquentation de l'aile nord-ouest, on a choisi une structure secondaire en tôle nervurée trapézoïdale, alors que le sol y est en bois. Dans l'aile sud, dans les deux restaurants «Move» et «Relax», on a opté pour une atmosphère moins industrielle. Comme les espaces sont vastes et que la charge acoustique élevée, le plafond devait avoir des propriétés acoustiques répondant à des exigences sévères. Pour des raisons économiques, la dalle devait former la surface du plafond. Des systèmes de dalles préfabriquées en bois répondent à ces exigences: elles peuvent franchir les travées importantes et en même temps inclure l'isolation thermique et phonique, ainsi que l'éclairage artificiel. Une telle solution a permis en outre une économie importante de la durée du chantier. La surface totale de 660 mètres carrés a été couverte en deux jours, y compris la couche d'étanchéité définitive et tous les systèmes d'écoulement.

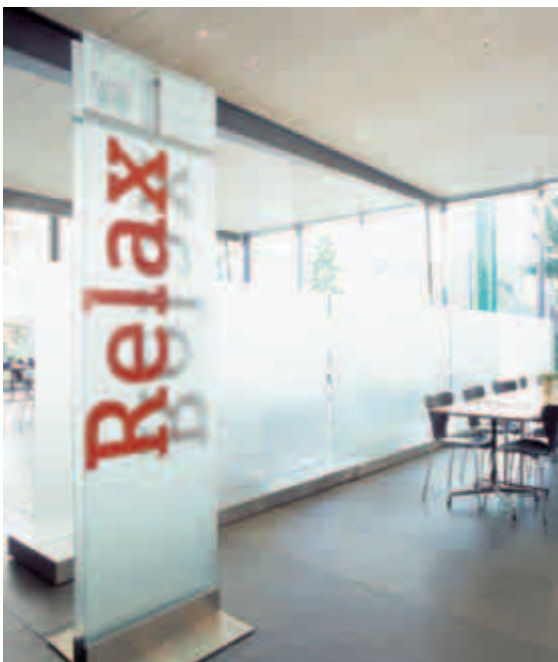
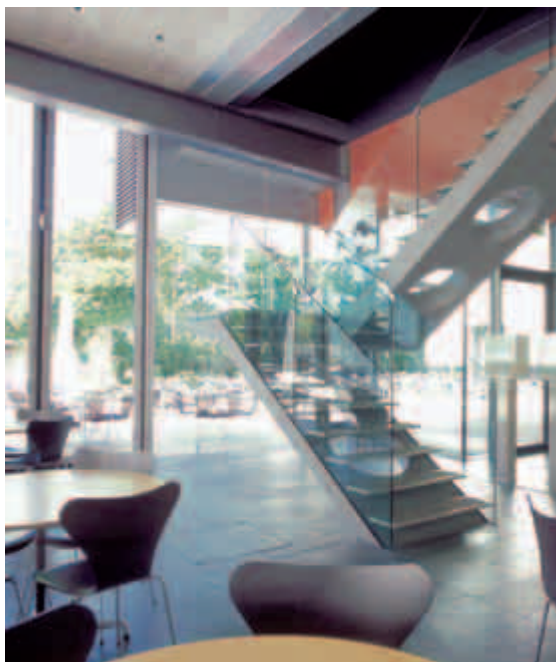
Entrée du restaurant.
Un escalier en acier soudé mène aux toilettes aménagées au niveau supérieur où se trouvent également les installations techniques.

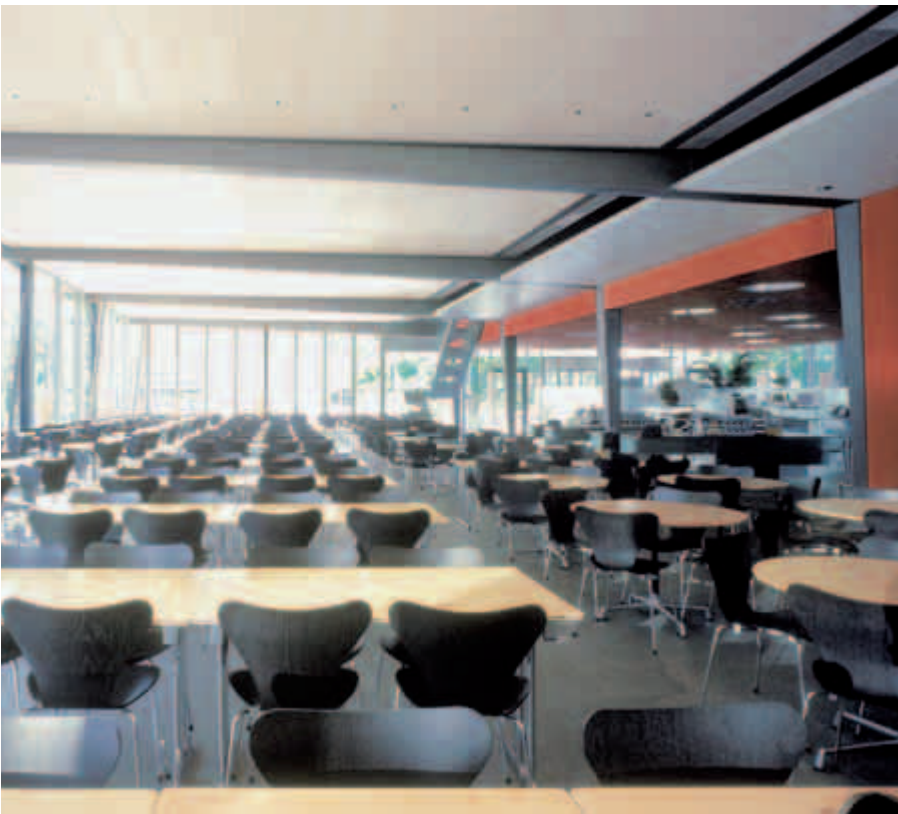
Vue du restaurant Move.
A droite se situent la cuisine
et la zone de self-service.

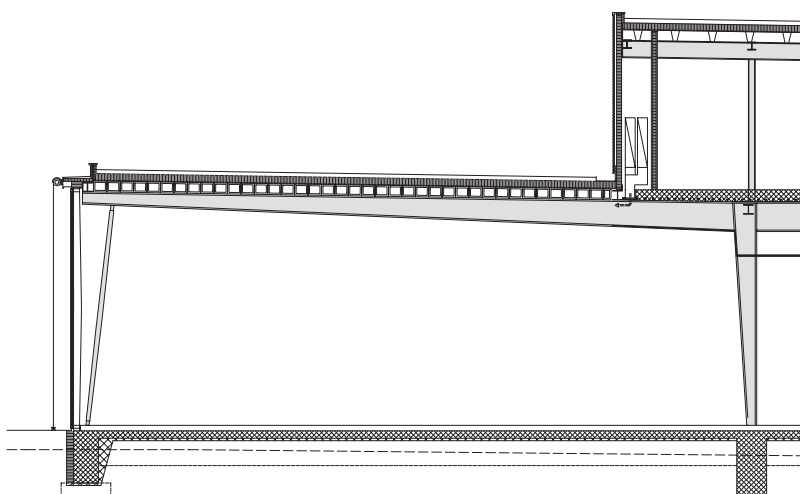
Coupe du restaurant Move 1:150

Pour éviter la surchauffe durant les journées de l'été, il est possible de transformer l'établissement en un restaurant de plein air, par l'ouverture de toutes les façades.

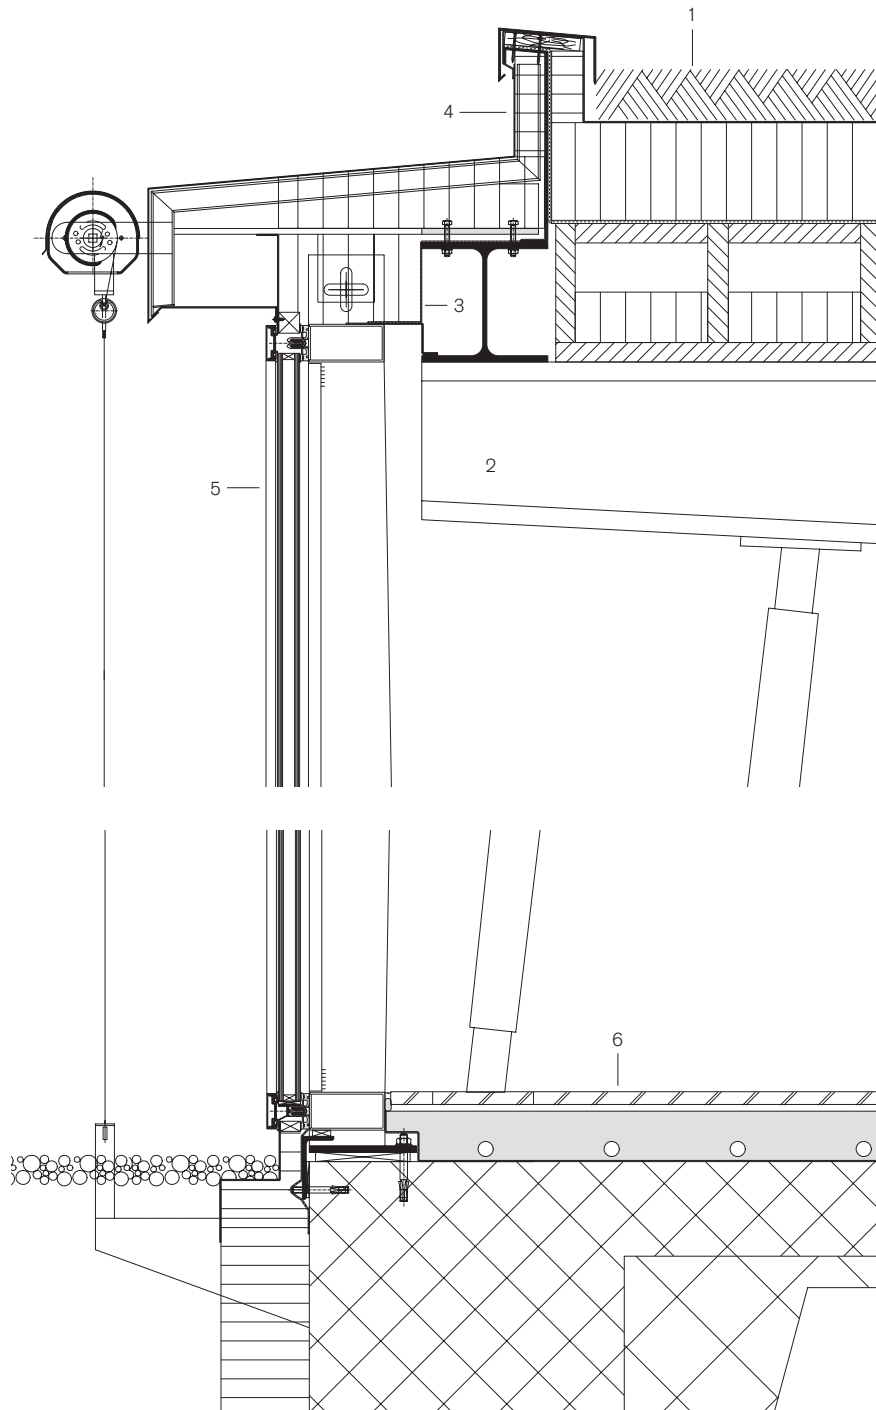
Pied d'un portique à deux articulations à l'intérieur du bâtiment. Les poutres principales s'appuient, devant la façade, sur des poteaux oscillants élancés.
