Sint Martinusplein Genk Centrum
Winterslagstraat, Genk
 Plaats_Localisation

Uitbreiding en overkapping winkelcentrum

Extension et couverture d'un centre commercial

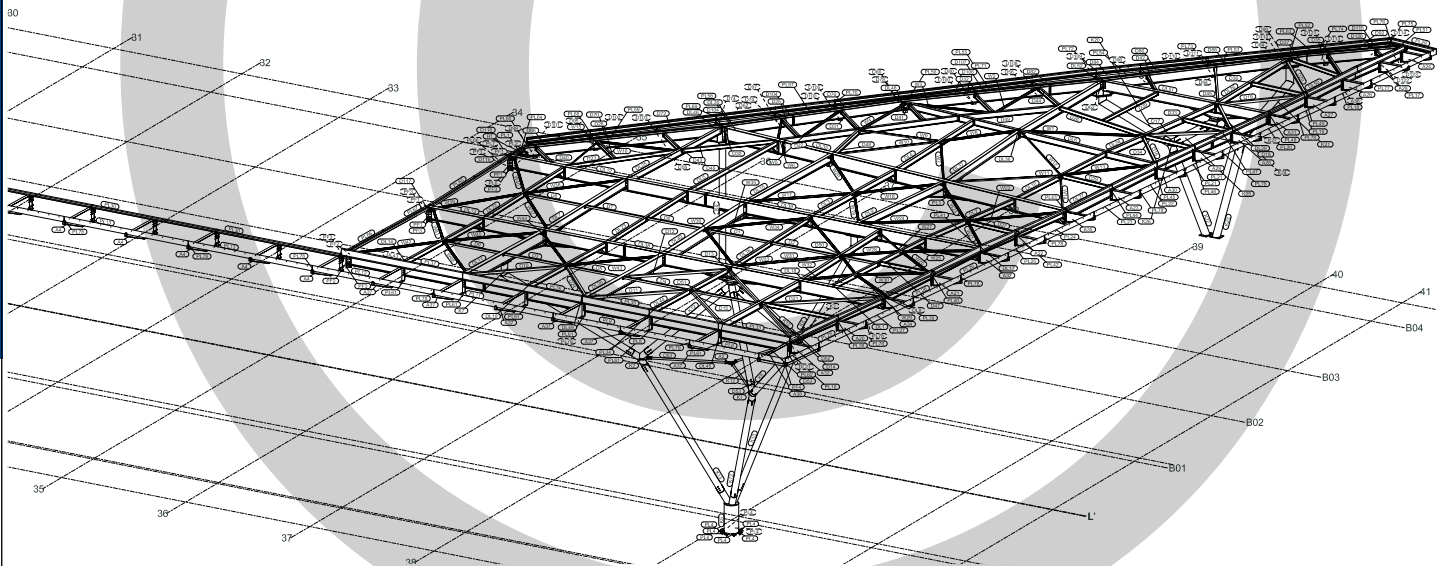
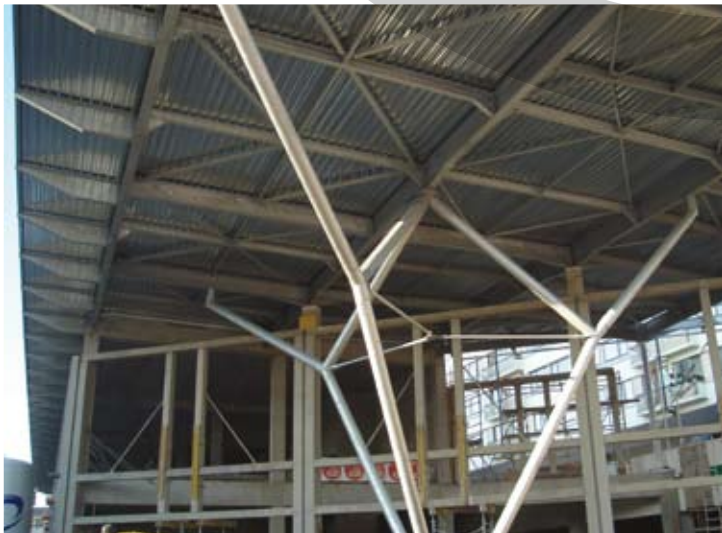
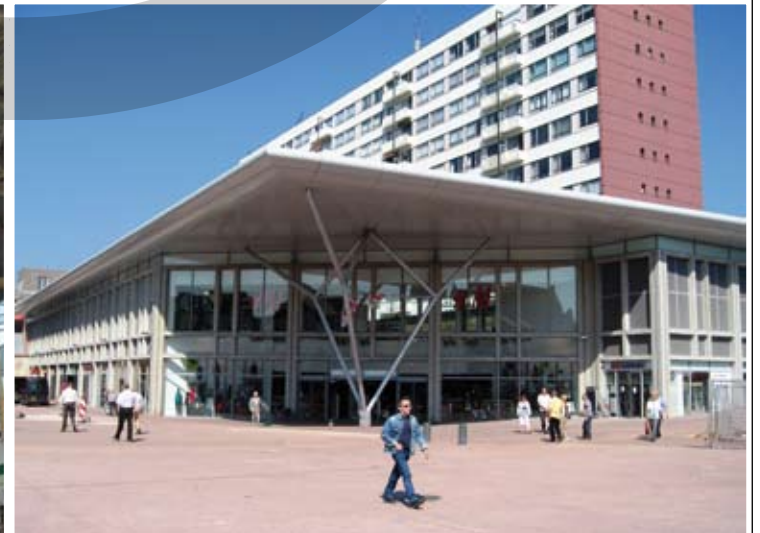
De prefab betonnen gevelstructuur vormt een overgang van de bestaande bebouwing op het nieuwe stadsplein, het stadhuis en de bibliotheek. Het overstekende stalen dak accentueert deze overgang en vormt tevens een luifelstructuur die van de kopgevel een baken op de markt maakt. Hiermee wordt de loopzone naar het stadsplein benadrukt.

Om voldoende stabiliteit tegen horizontale vervormingen te verzekeren, moest de luifel aan één zijde verankerd worden aan de bestaande betonstructuur. De grootste uitdaging aan dit project was evenwel het onder controle houden van de verticale vervormingen, gezien de vrij grote overkapping van de dragende hoofdbalken.

La structure de la façade en béton préfabriqué fait office de transition avec le bâti existant de la nouvelle place urbaine, la maison communale et la bibliothèque. Le toit en acier, en porte-à-faux, accentue cette transition et fait également office d'auvent, faisant ainsi de la façade avant un élément-phare de la place. Cet auvent accentue la zone piétonnière vers la place communale.

Pour garantir une stabilité suffisante face aux déformations horizontales, l'auvent a dû être ancré d'un côté à la structure en béton existante. Toutefois, le plus grand défi de ce projet était de maîtriser les déformations verticales, vu l'importance du porte-à-faux des poutrelles portantes principales.
