15, Biergstroos, Dalheim
Plaats_Localisation

Nieuw terras - huis Sonnen

Nouvelle terrasse - maison Sonnen

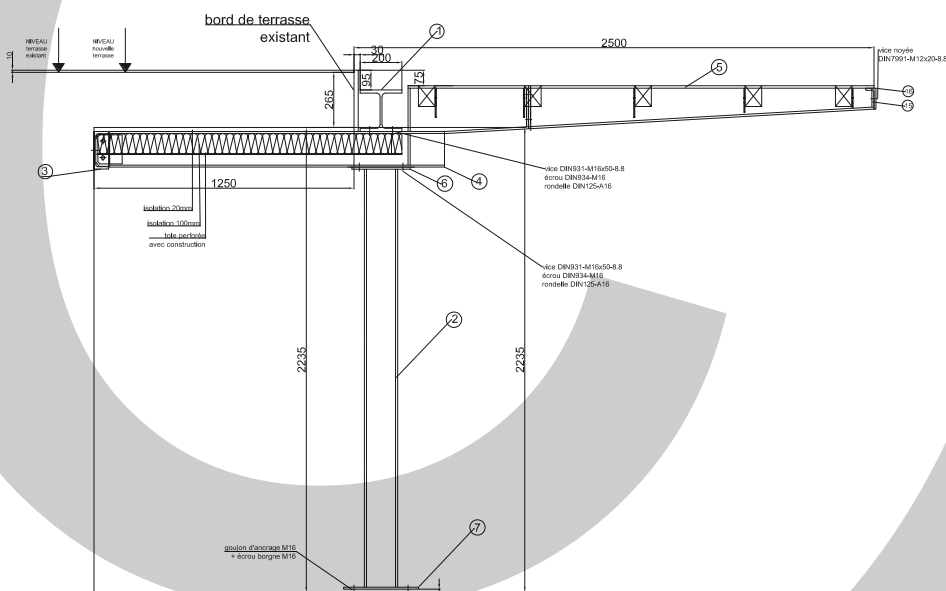
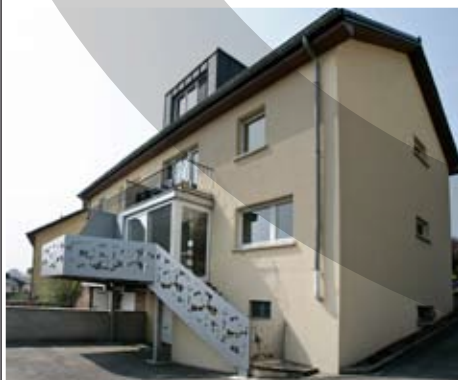
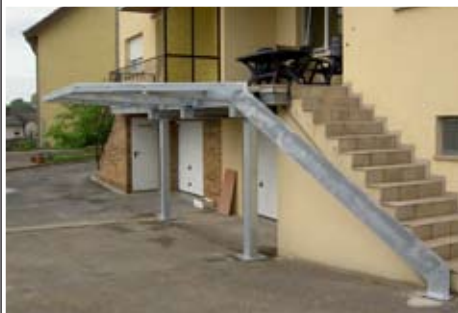
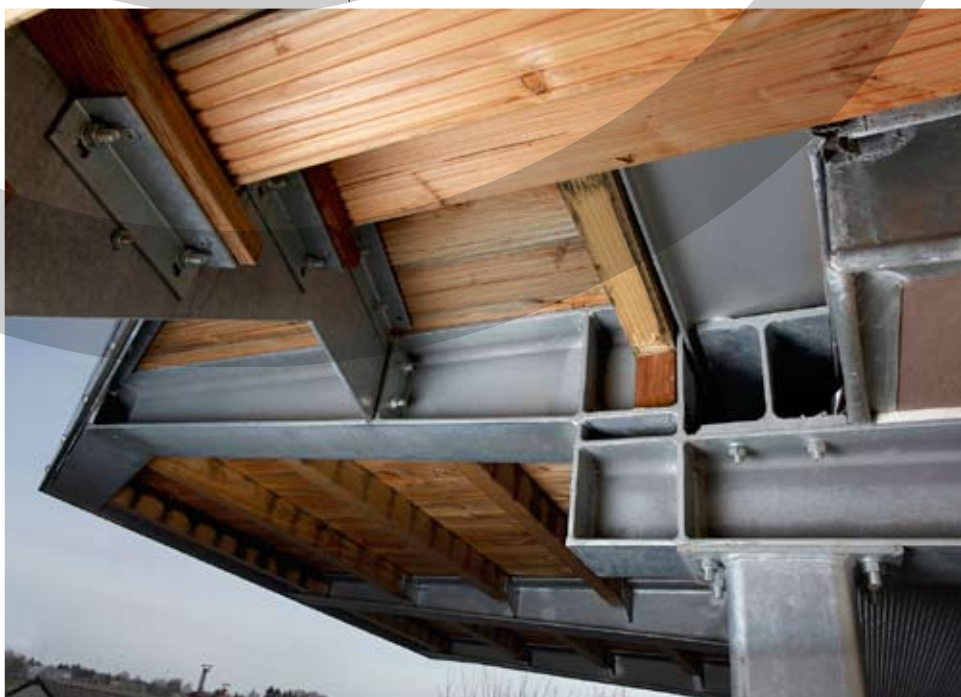
Het nieuwe terras overkraagt de ingang van de garage. De structuur bestaat uit een platform van warmgewalste balken die aan de ene kant steunen op twee stalen kolommen en aan de andere kant verankerd zijn aan de vloerplaat van het woonniveau. De hele structuur is van gegalvaniseerd staal, omdat dit materiaal zo licht en corrosiebestendig is en goede structurele eigenschappen heeft. De balustrade, van composietmateriaal met decoraties, vormt een harmonieus geheel met de stalen onderdelen.

La nouvelle terrasse est construite en porte-à-faux, au-dessus de l'entrée de garage. La structure est constituée d'une plateforme en poutres laminées reposant d'un côté sur 2 piliers en acier et fixée de l'autre côté sous la dalle du rez-de-chaussée. Entièrement réalisée en acier galvanisé en raison de sa légèreté et de ses qualités structurelles et anticorrosives, la terrasse est bordée d'un garde-corps en matériel composé ornementé reprenant l'aspect métallique de l'ensemble.
