Plassendale II, Solvaylaan 12, 8400 Oostende
Plaats_Localisation

Fides Petfood, Beernem
Opdrachtgever_Maître d'ouvrage

Fides Petfood

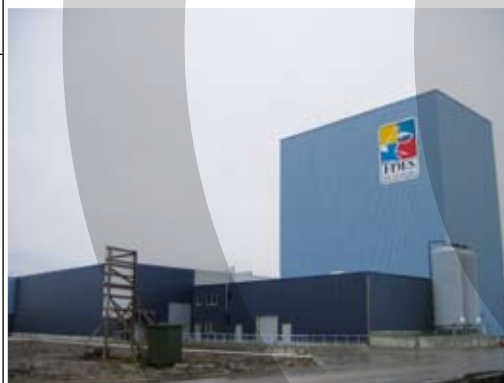
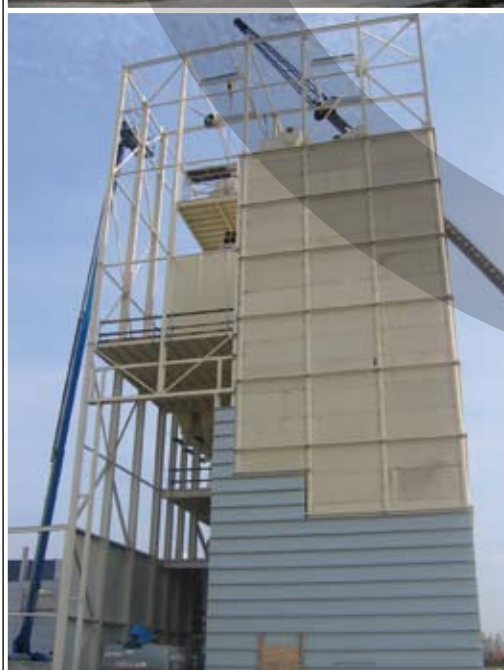
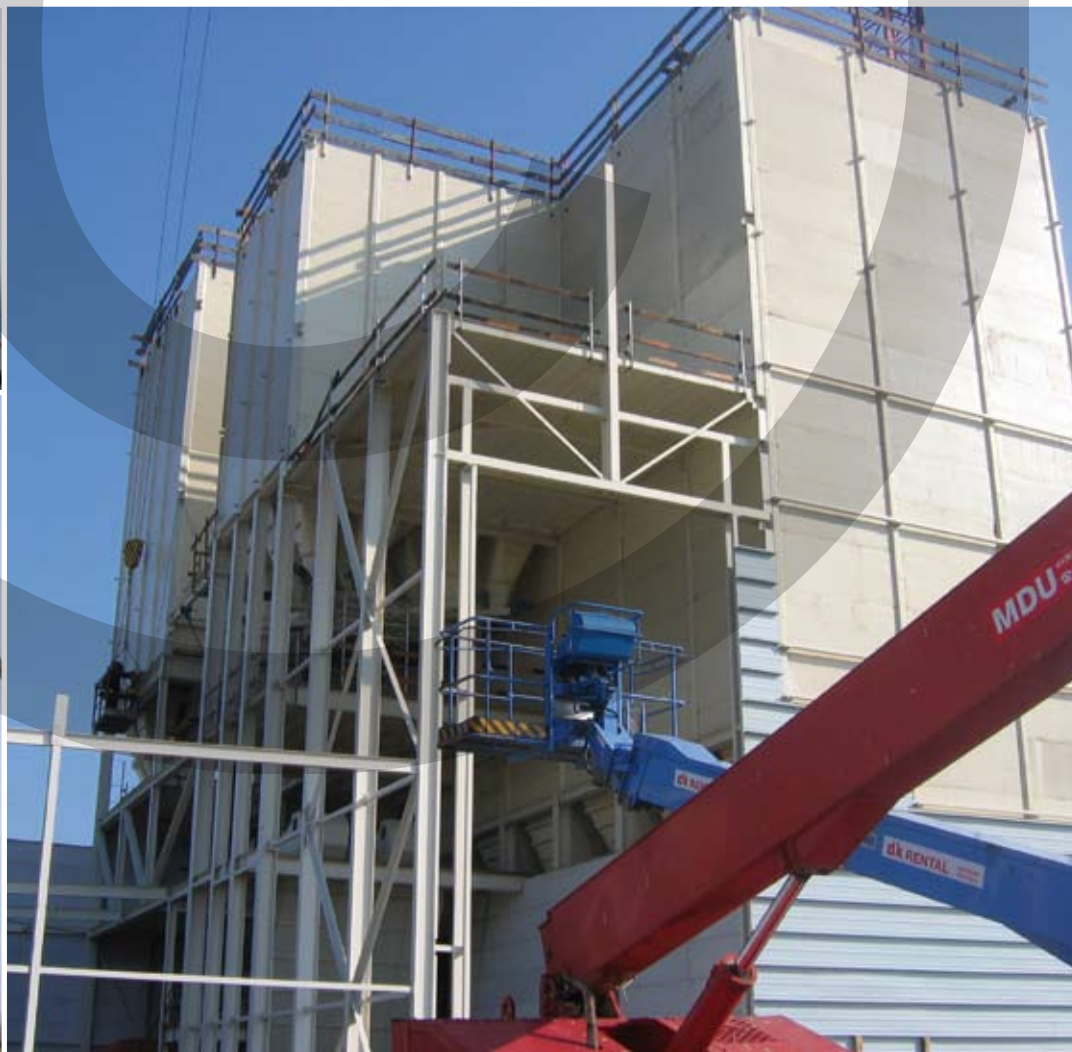
De productietoren met een hoogte van ruim 27 m werd volledig opgetrokken in staal.

In de toren is geen enkel vloerniveau gelijk. Er moesten allerlei openingen voor de productielijn en de ondersteuning voor machines voorzien worden. De opbouw in staal kon deze flexibiliteit garanderen.

In de structuur van de toren werden de stalen opslagsilo's mee verwerkt. Deze silo's, bestaande uit kolommen met dubbelwandige panelen die ertussen werden geschoven, vormen aldus een deel van de draagstructuur. Bovenop en naast de silo's wordt de staalstructuur verdergezet. Voor de stijve vloeren werden traanplaten gebruikt.

La tour de production d'une hauteur de plus de 27 m est entièrement construite en acier.

À l'intérieur, chaque niveau est différent en fonction des supports des machines et des diverses ouvertures à prévoir pour la ligne de production. La construction en acier permet de garantir cette flexibilité.

Les silos de stockage en acier ont été intégrés dans la structure portante des tours. Ces silos sont constitués d'une ossature avec poteaux et panneaux à double paroi glissés dans l'âme des poutrelles. La structure en acier se prolonge au-dessus et à côté des silos. Des tôles métalliques à relief antidérapant sont utilisées en revêtement de sol.
