D'une école à l'autre

Service des constructions du Canton des Grisons, Coire

Esch Sintzel Architekten, Zurich

Cette nouvelle liaison piétonne entre Plessur et Halde met en scène le dénivelé qui les sépare à travers un parcours stimulant, ponctué par une succession très dense de vues sur la cathédrale, la vieille ville, les montagnes et la plaine.

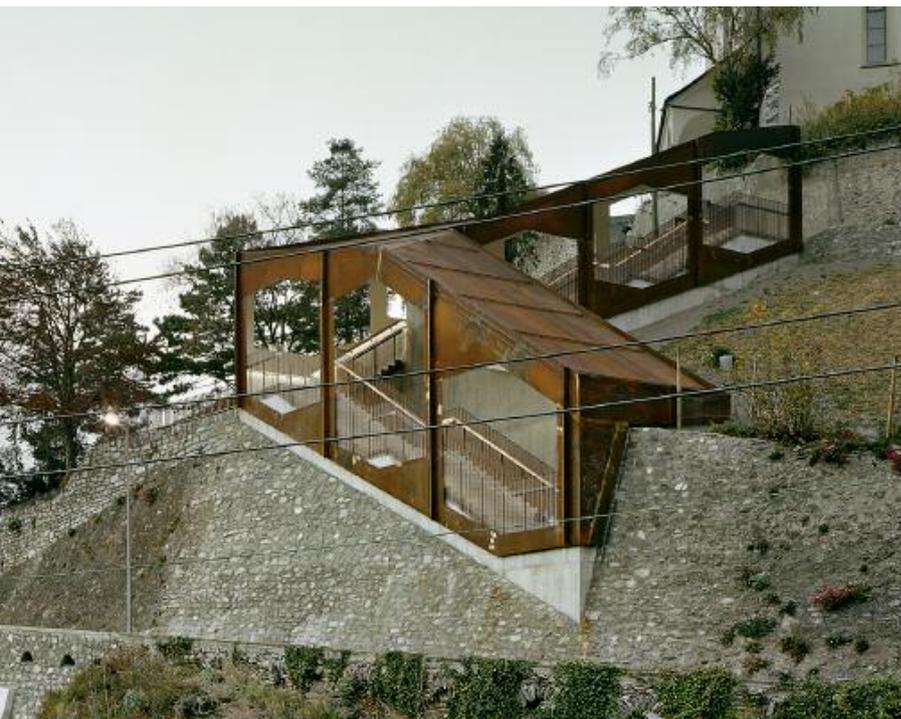
L'enveloppe légère en acier autopatinable s'intègre parfaitement dans la topographie, que façonnent d'imposants murs de soutènement.

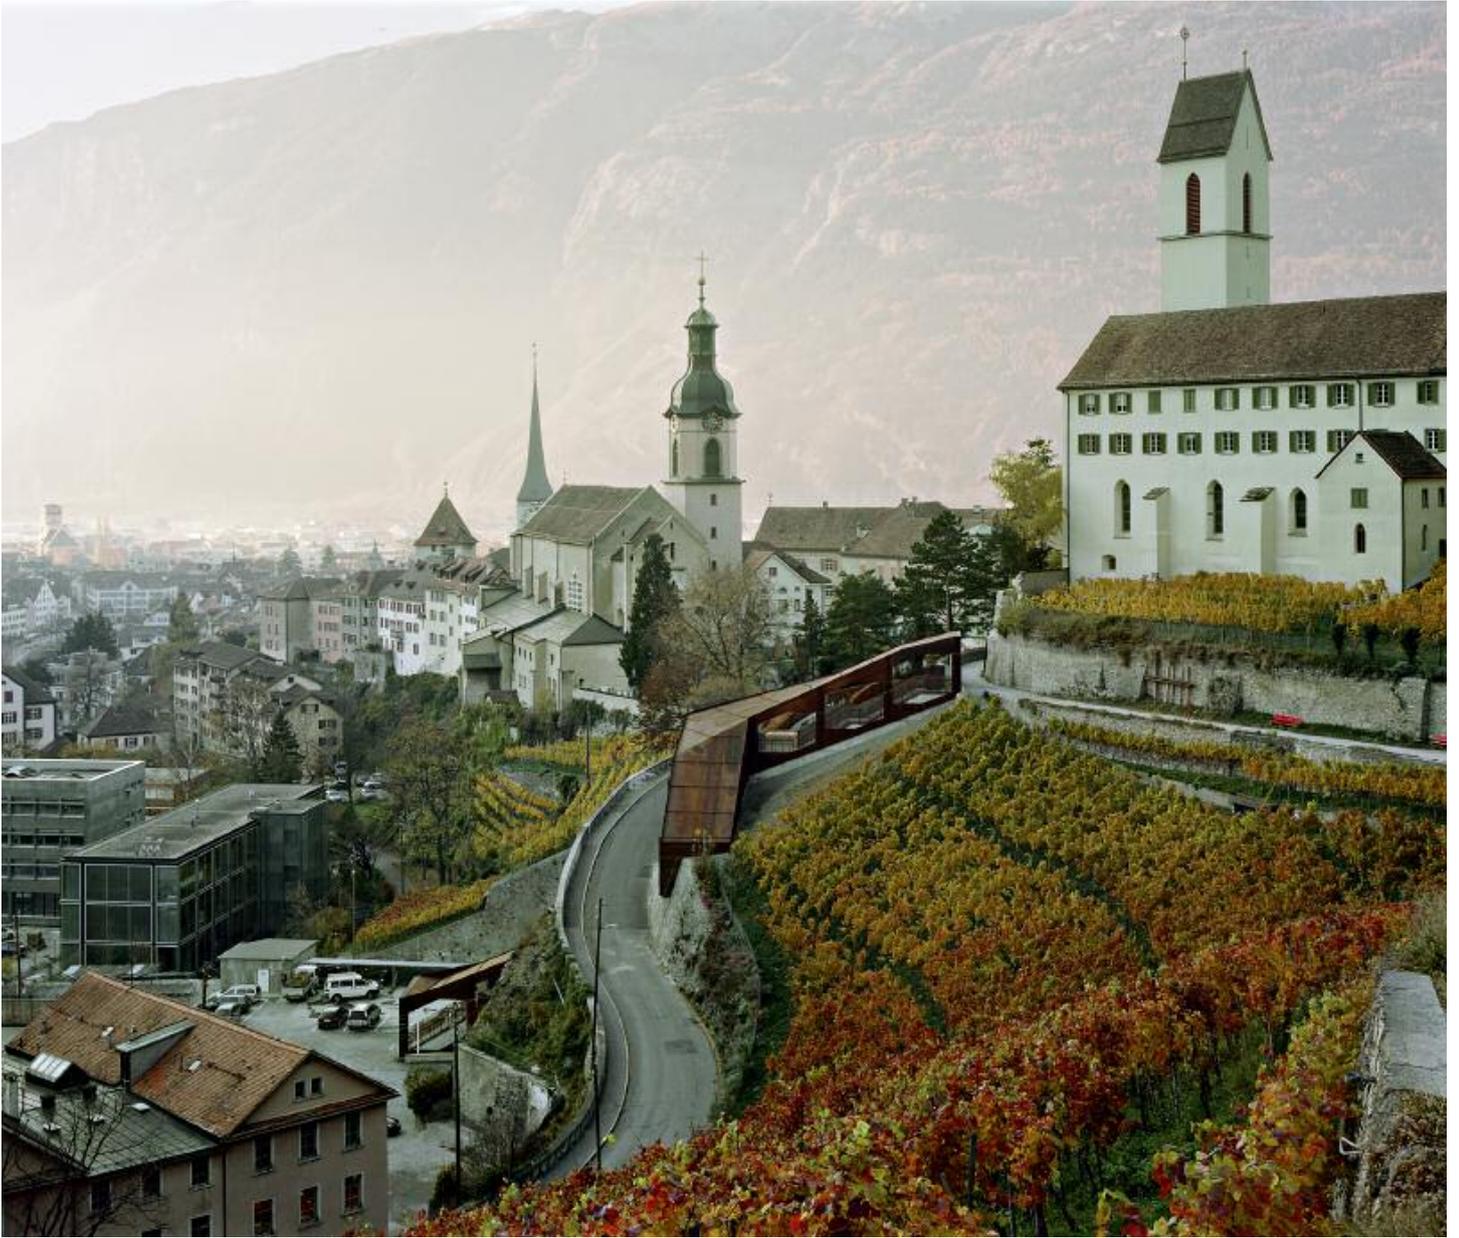
La nouvelle liaison piétonne couverte confère au lieu l'unité qui lui manquait, tout en affirmant sa singularité dans le contexte historique.

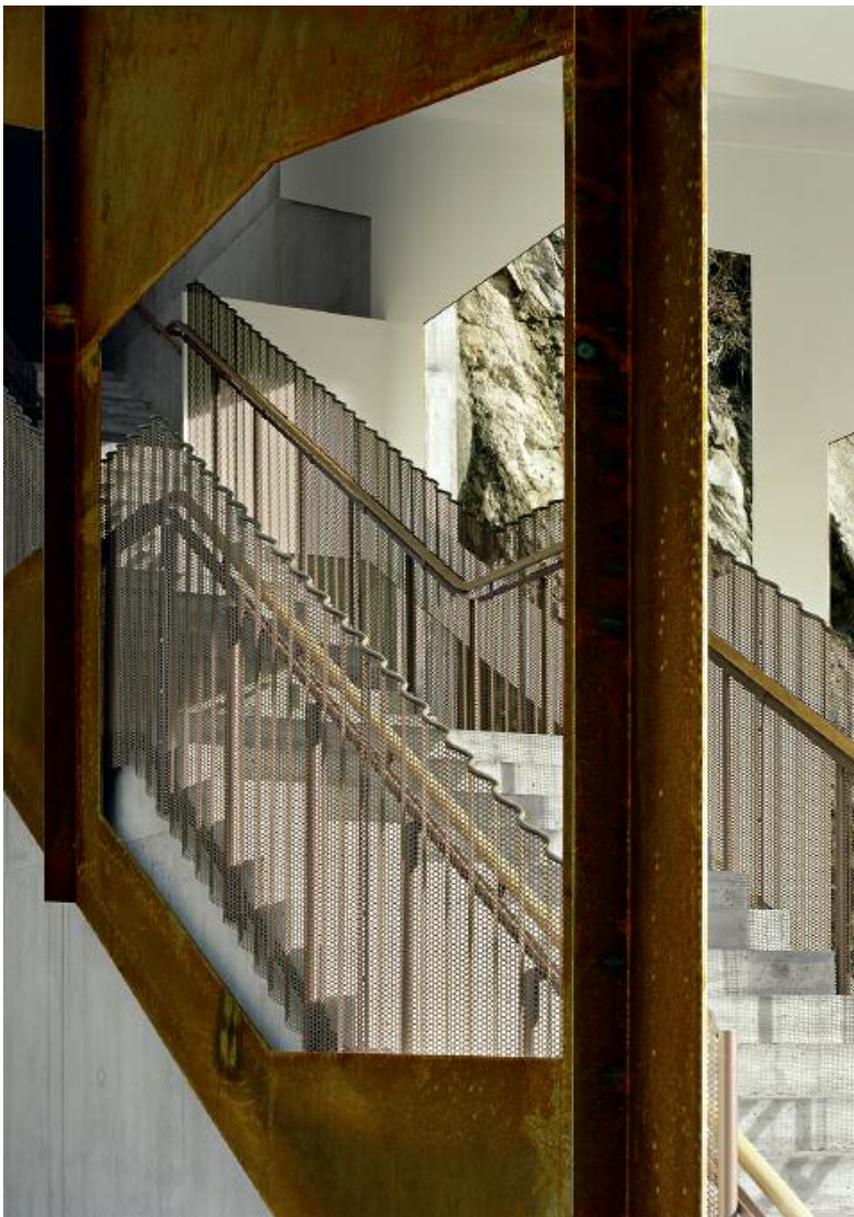
Les garde-corps en tôle perforée ondulée génèrent un effet de moiré. Leur ton brun chaud fait écho à la couleur rouille de la face extérieure des tôles et produit un contraste délibéré avec le blanc dont est peint l'intérieur.

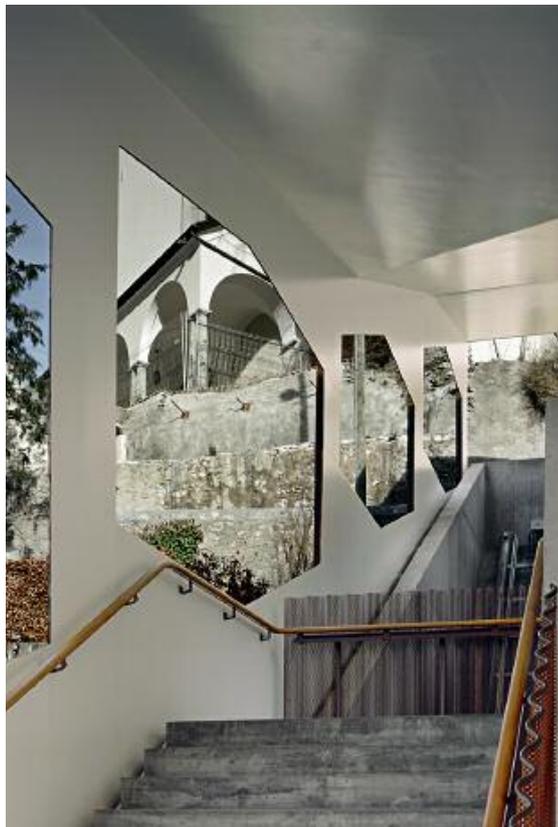
La vue qu'offrent les «arcades» sur le portique de l'église Saint-Luzi évoque l'idée d'un chemin de pèlerinage.

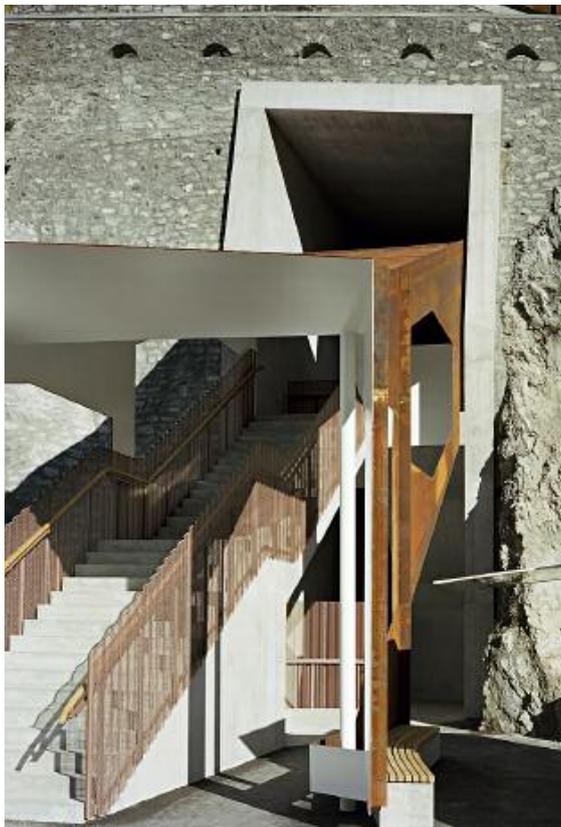
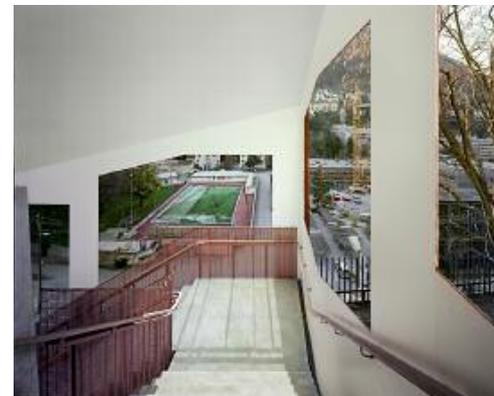
L'imposant passage creusé dans le mur de soutènement semble avaler l'escalier, qui ressort à l'air libre de l'autre côté de la route.

Grâce aux grandes ouvertures ménagées dans les parois d'acier, dont la hauteur va jusqu'à 6,5 mètres, les usagers peuvent jouir de diverses vues sur la ville et le paysage.

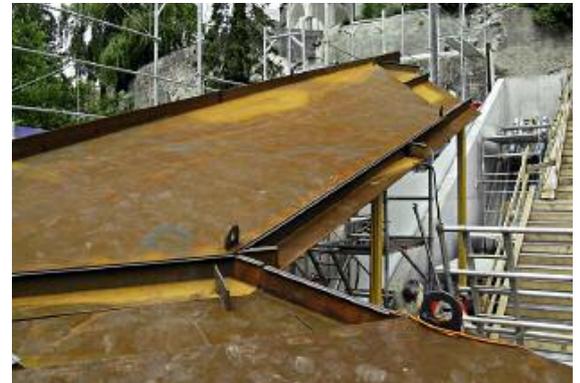
Le montage de la construction métallique, en partie préfabriquée, s'est fait d'aval en amont. Une fois mis en place et fixés aux consoles, les éléments en acier ont été soudés entre eux.
